Datum : 20 mei 2021  
Uw kenmerk : -  
Zaaknummer : 809133  
Behandeld door : Team Inwoners, Ondernemers & Vergunningen  
Doorkiesnummer : 14 023  
Onderwerp : Bezwaar kapvergunning Blekersveld  
Verzonden : 21 MEI 2021  
Bijlage(n) : Inspectierapport speelplaats Blekersveld  
Foto's na verwijderen valmat

# **Inspectie rapport Gemeente Bloemendaal**

Locatie - Gemeente Bloemendaal\Overveen\11 Blekersveld 9 (11)

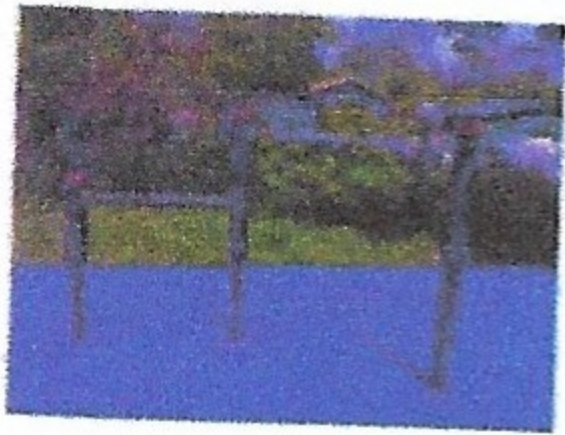
Duikelrek Duo, Speeltoestellen/Behendigheid/Duikelrek - meerdelig

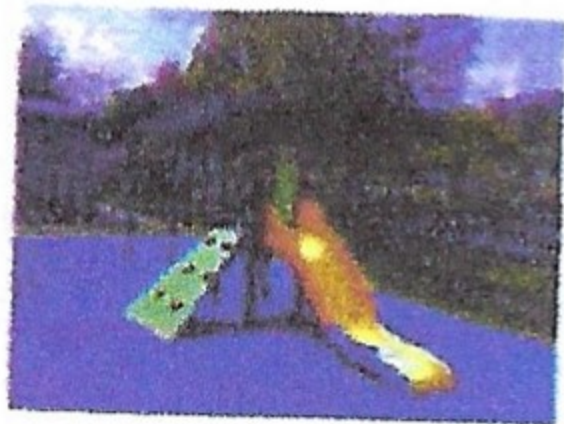
Kabouter Klauter 20, Speeltoestellen/Combinatietoestellen

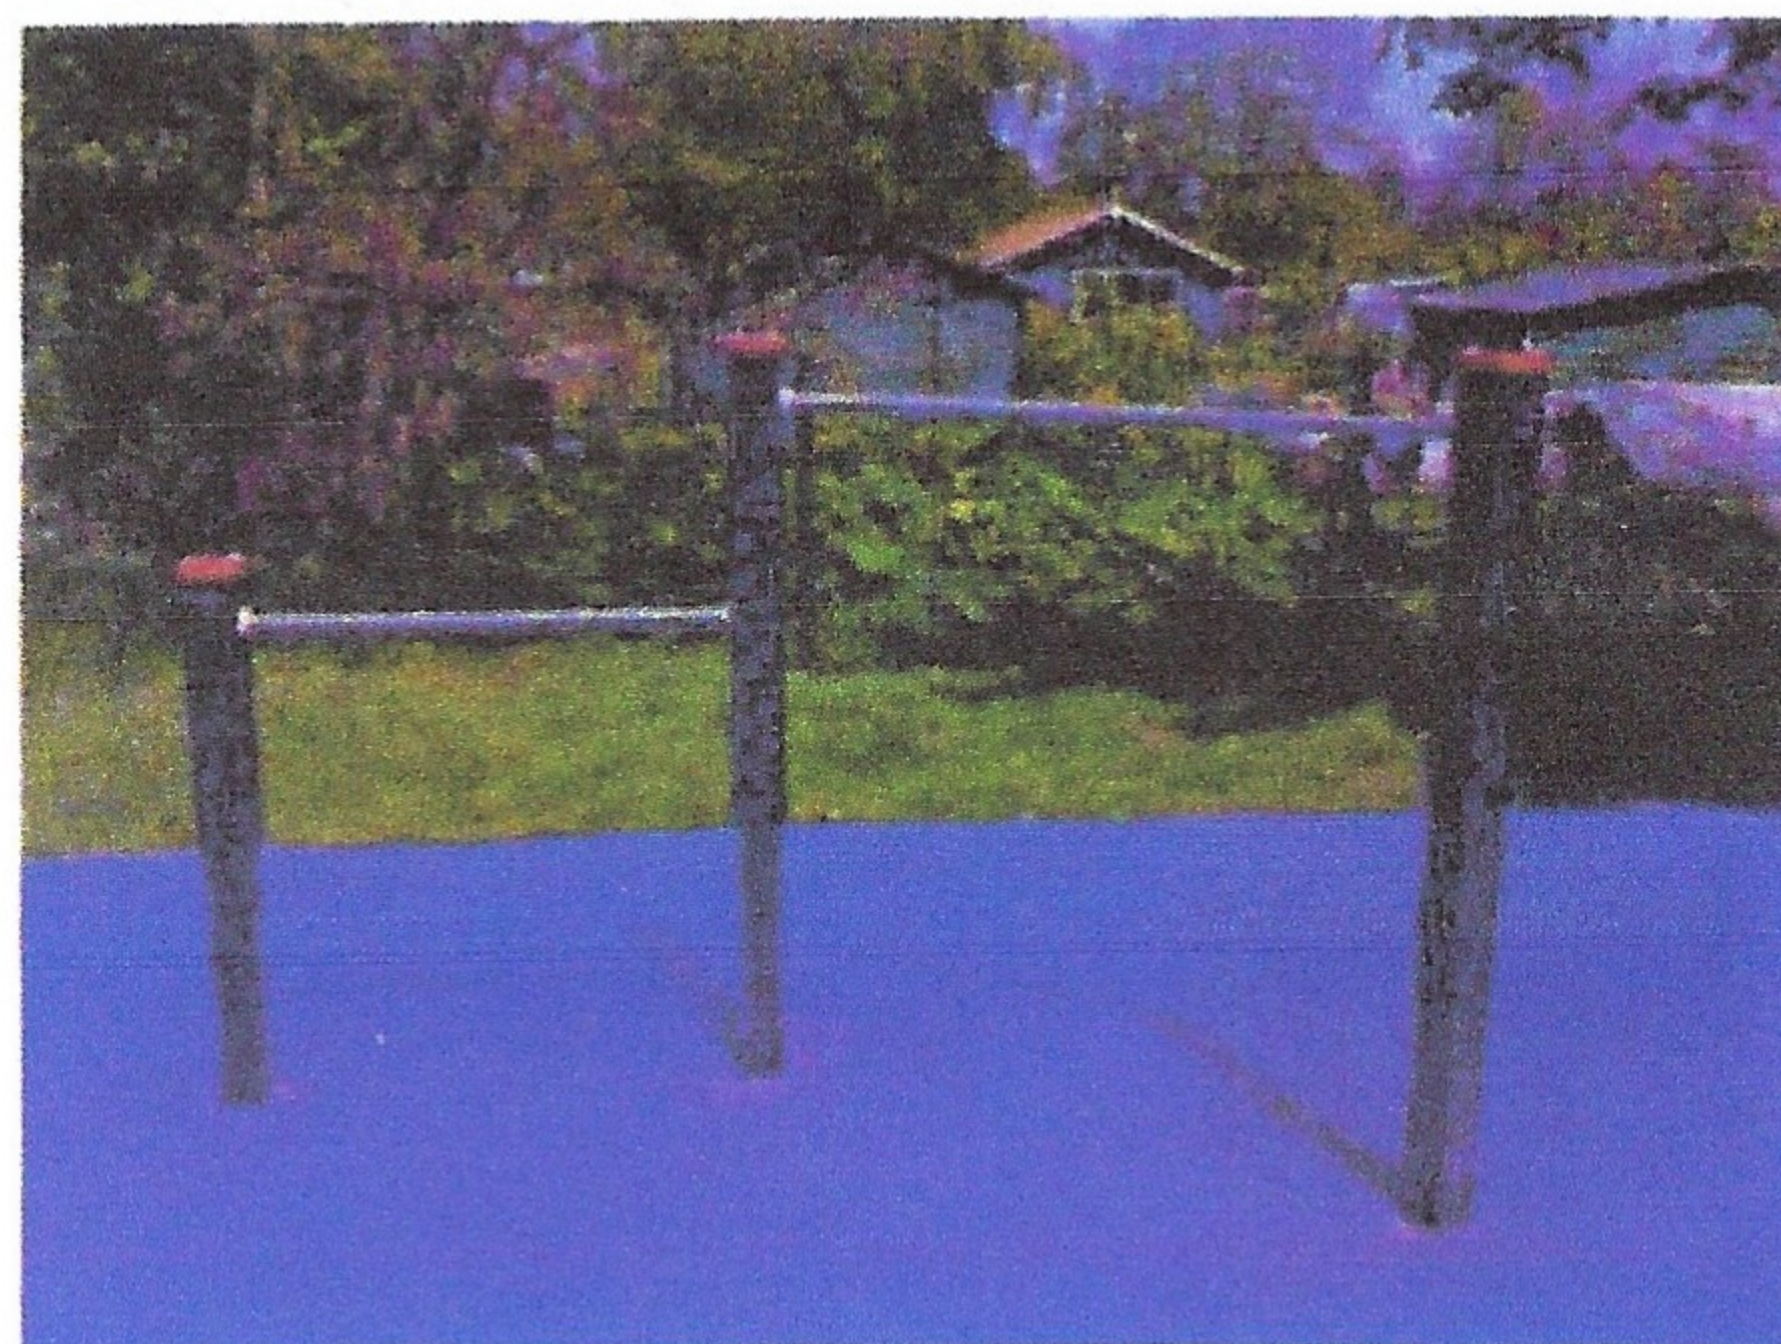
Object - Duikelrek Duo, Speeltoestellen/Behendigheid/Duikelrek - meerdelig  
Locatie - Gemeente Bloemendaal\Overveen\11 Blekersveld 9

Naam: Duikelrek Duo  
Object ID: 11.3  
Type nummer: FAKB.1  
Fabrikant: Flexibilo  
Installatiedatum: jan 01, 2008  
Ondergrond: Valdempend Kunstgras

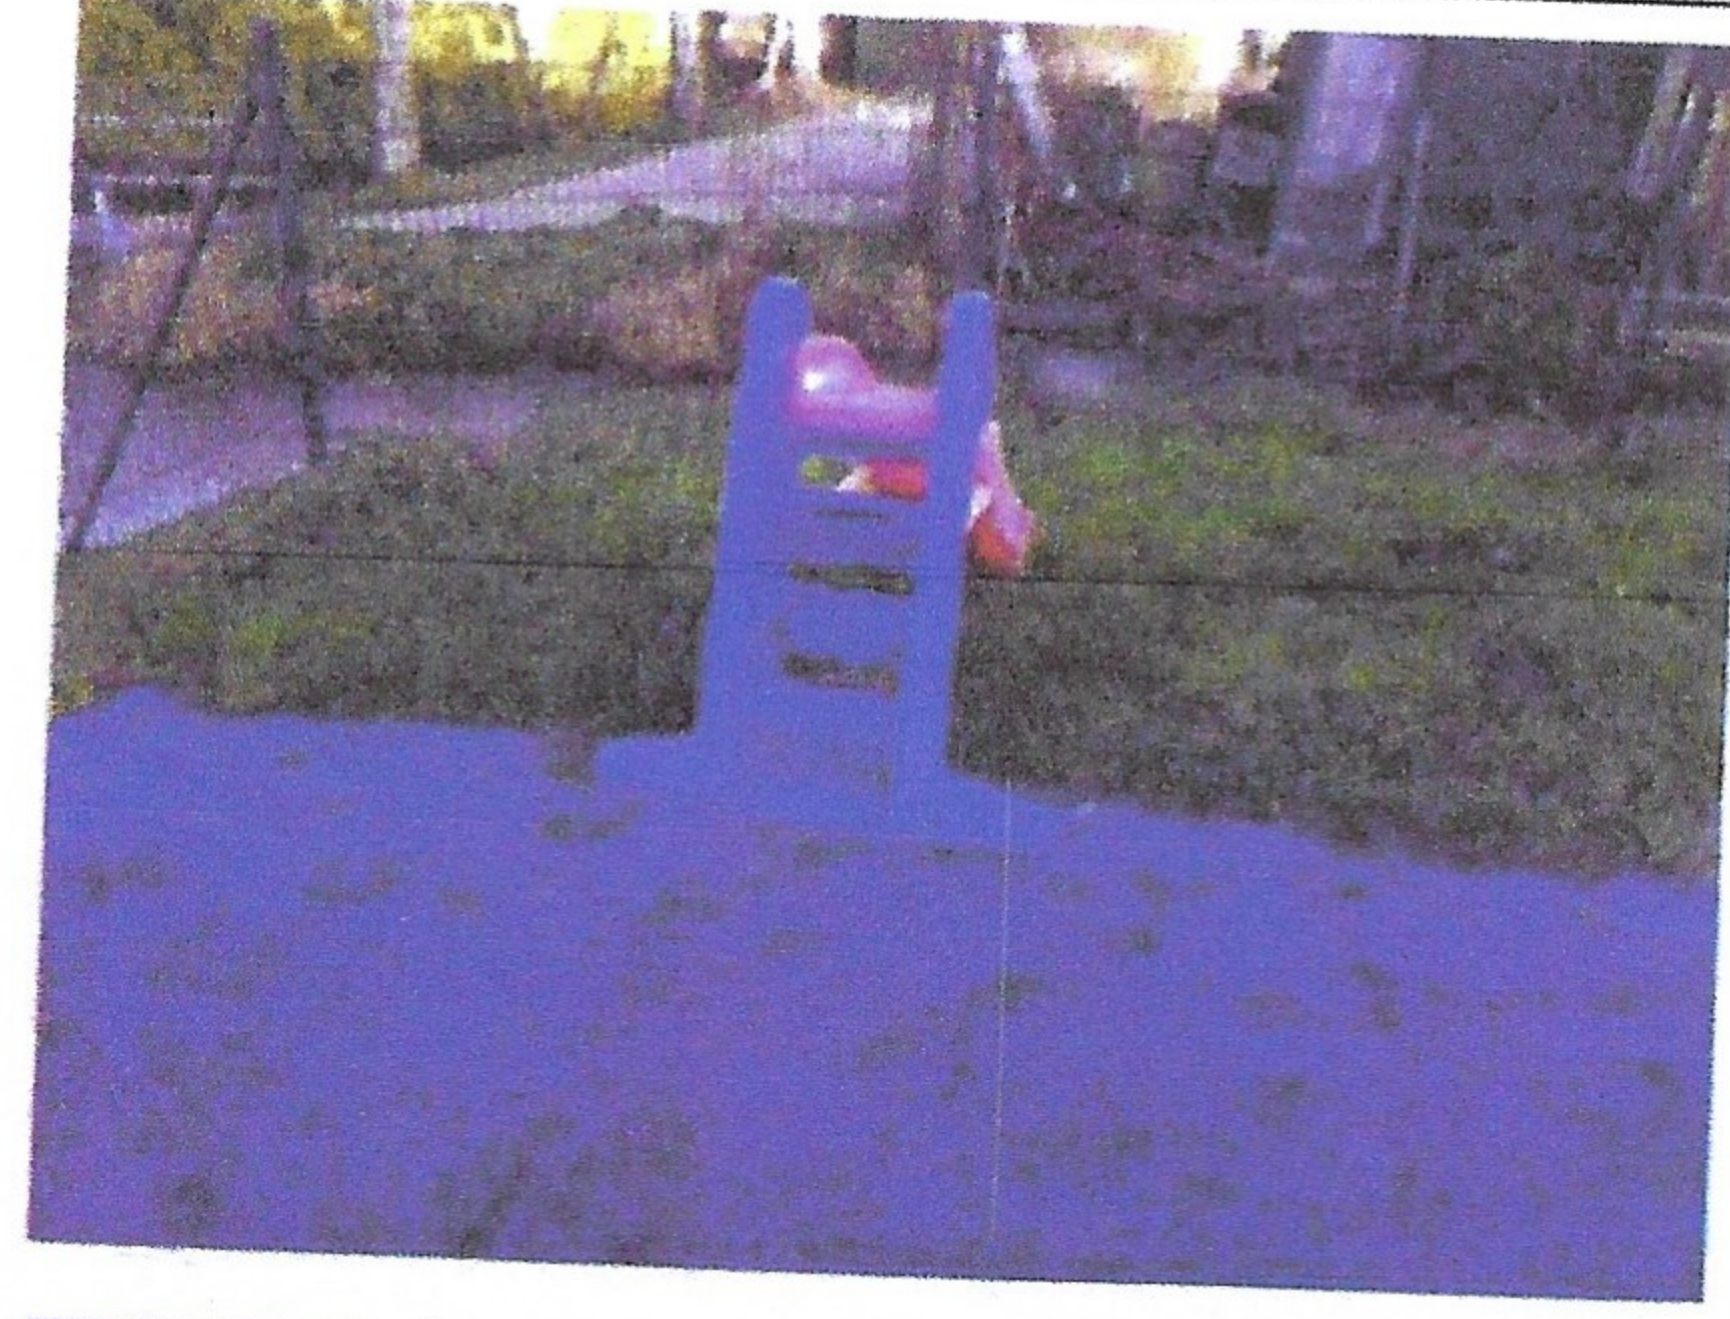
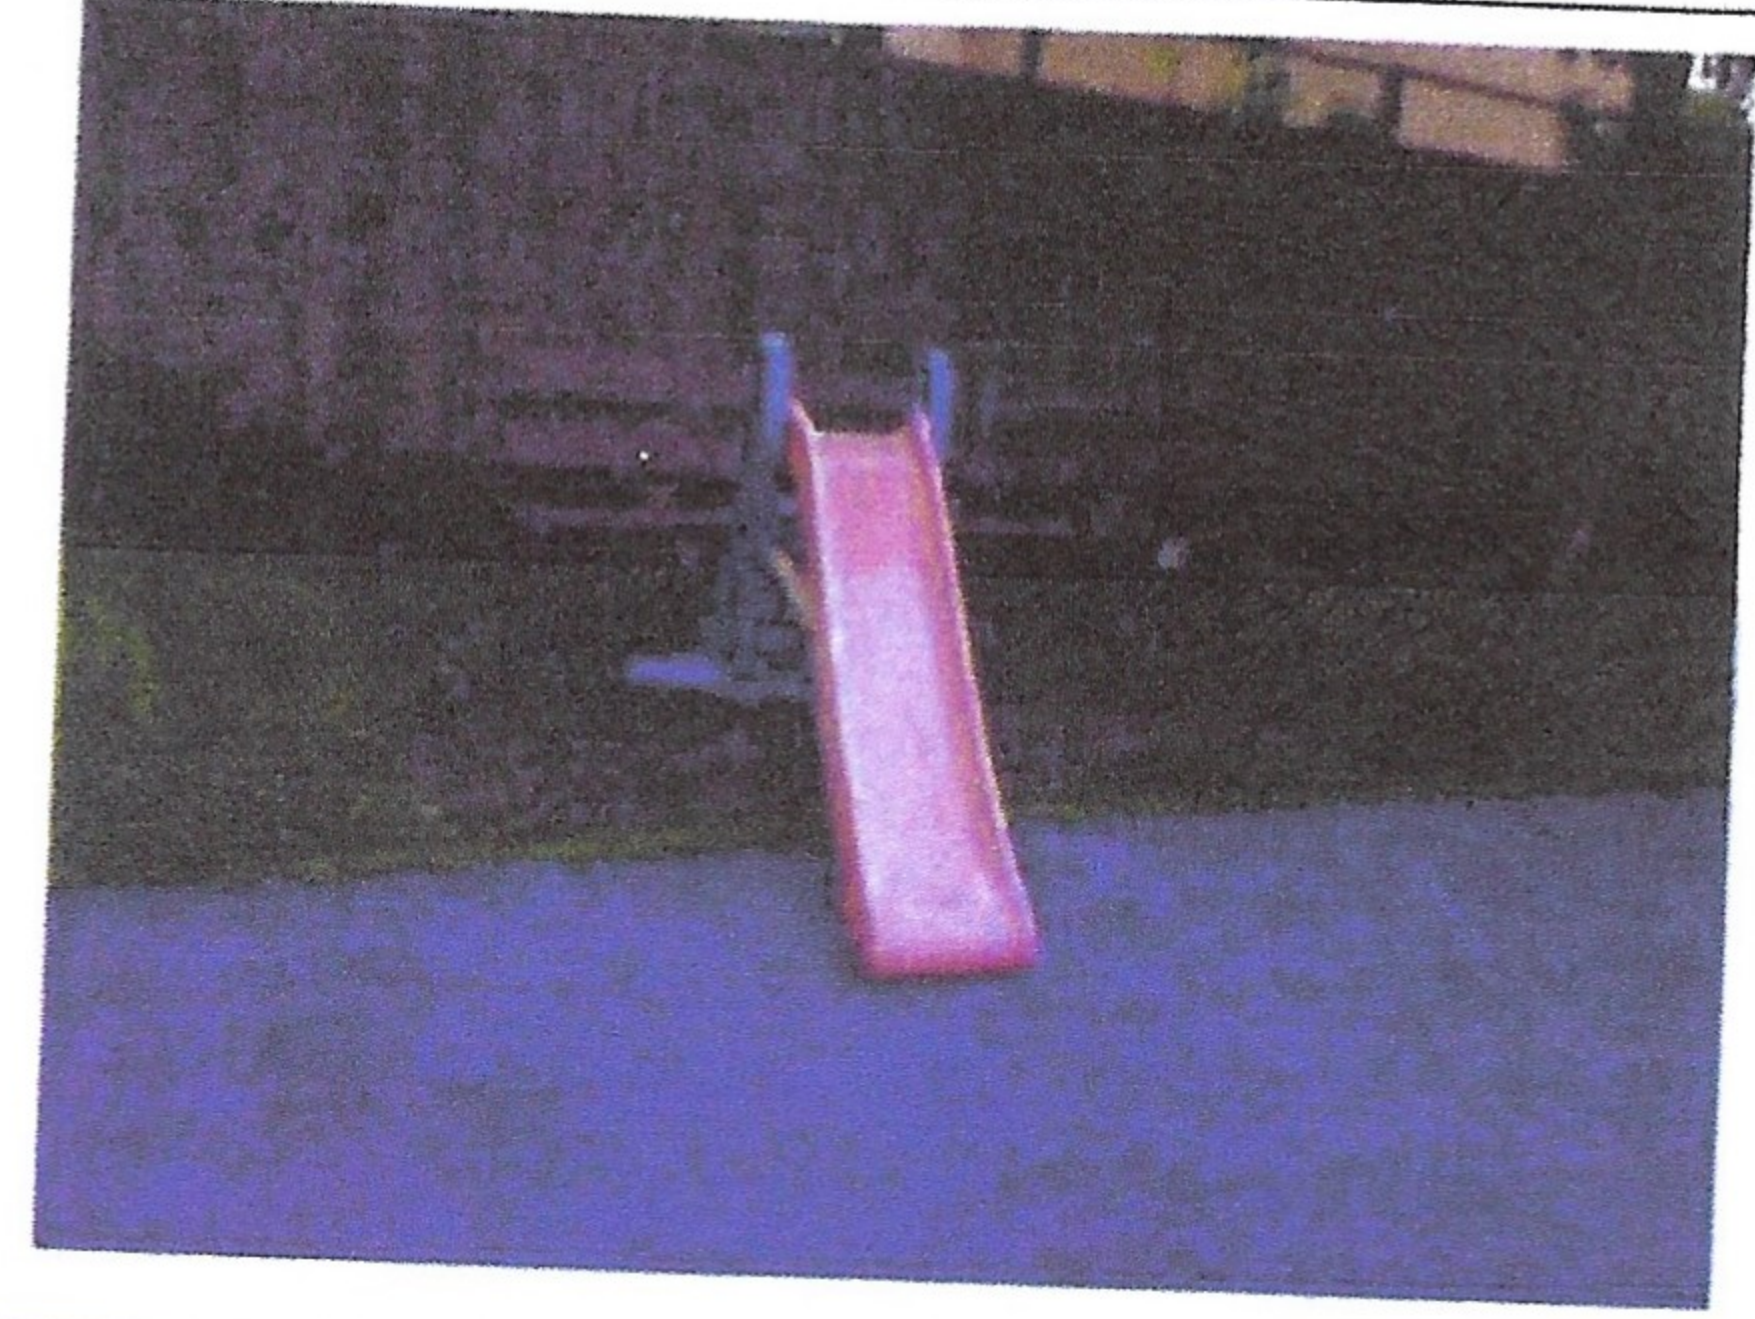
Aangemaakt	jun 16, 2016	Status	Afgerond
Inspecteur		Soort inspectie	Jaarlijkse hoofdinspectie
Prioriteit	4 - Ongewenst	Datum afhandeling	feb 17, 2021
Norm omschrijving	Opmerking: Het speeltoestel is niet bedoeld voor gebruik in de openbare ruimte. Dit speeltoestel is bedoeld voor particulier gebruik.		
Aantekeningen	Er is door bewoners een glijbaan in de speelplaats gezet. In overleg verwijderen.

Bevinding soort	Aangemaakt	Afgehandeld door	Kosten	Status
Verwijder object	jun 16, 2016			Afgerond
Aantekeningen	Advies, laat glijbaan verwijderen : contact met bewoners opgenomen, wordt vervolgd.

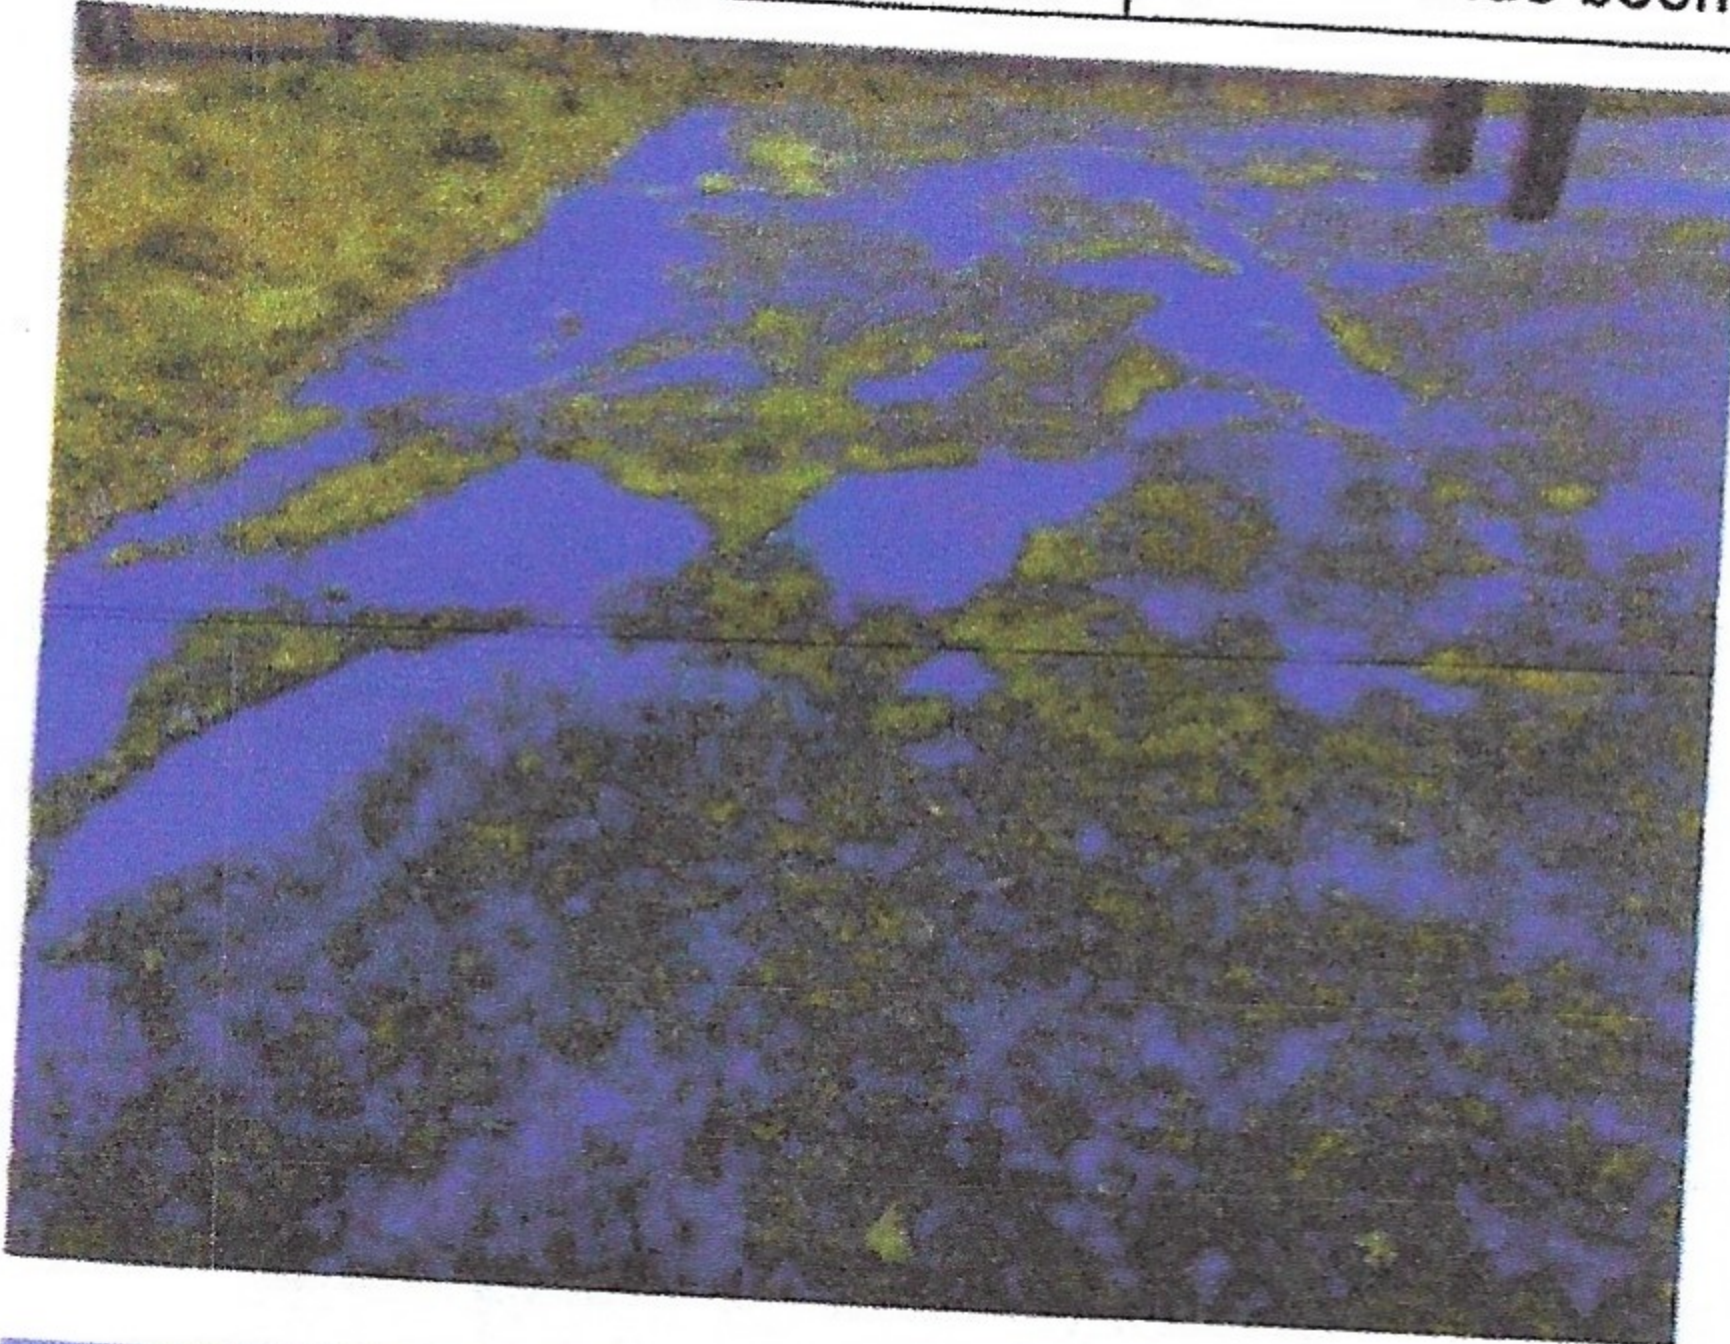
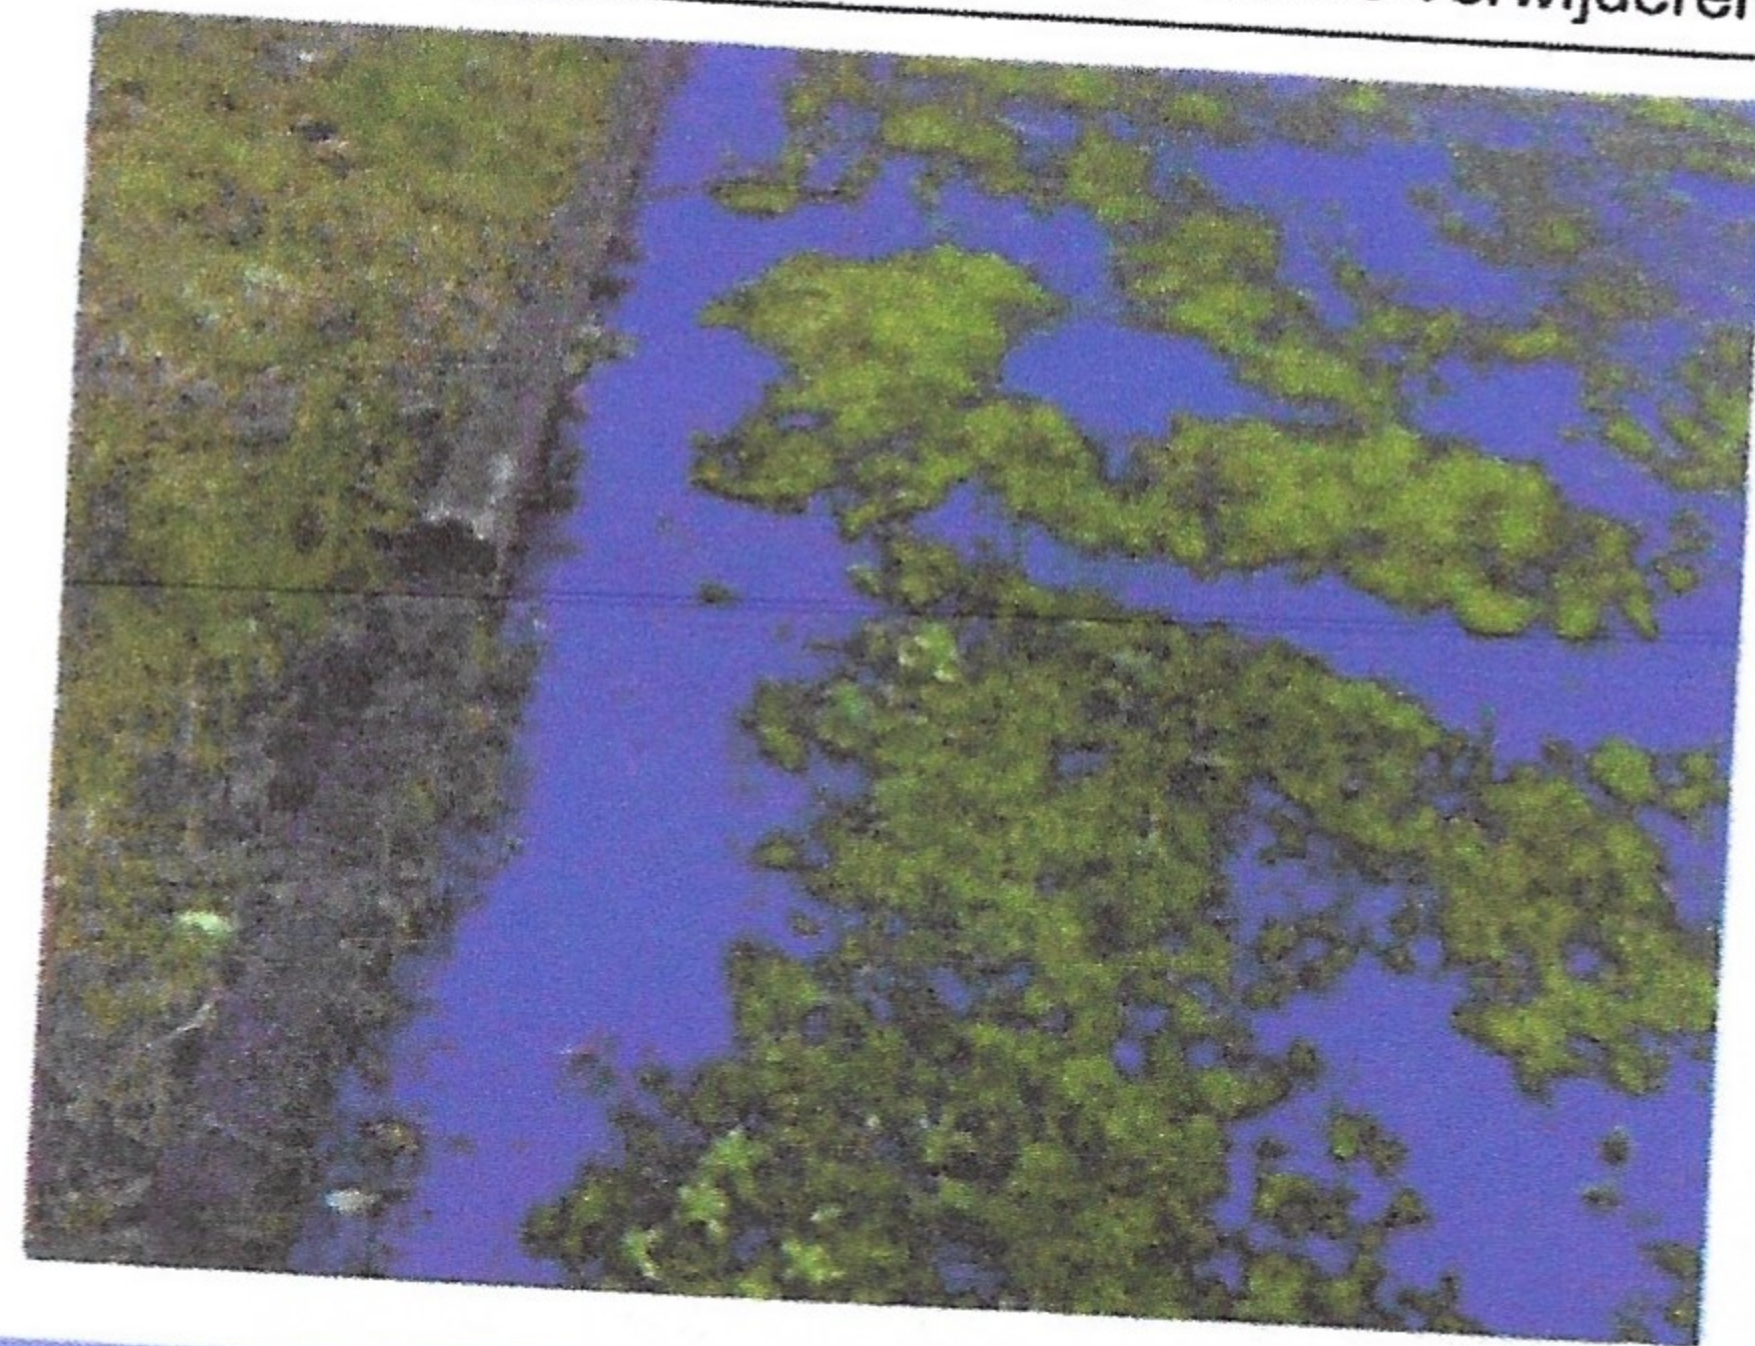
Bijgevoegde rapportage is afkomstig van Speelplan en ziet op de speelplaats ter hoogte van Blekersveld nummers 8 en 9. Uit deze rapportage volgt dat het bureau heeft geconstateerd dat er sprake is van opdrukkende boomwortels onder de valmat. Dit is eerder ook al door een gemeentelijk medewerker geconstateerd. Het bureau heeft aangegeven dat wij de situatie in de gaten moeten houden en bij verergeren de boomwortels moeten verwijderen.

Aangemaakt	jan 24, 2020	Status	Afgerond
Inspecteur		Soort inspectie	
Prioriteit	5 - Acceptabel	Datum afhandeling	aug 03, 2020
Norm omschrijving	Kunstgras bevat oppervlakkige beschadigingen		
Aantekeningen	Opdrukkende boomwortels, in de gaten houden. Bij verergeren, wortels verwijderen.

Naar aanleiding van de bevindingen van de gemeentelijk medewerker en de rapportage van Speelplan hebben wij, in verband met de veiligheid van de spelende kinderen, besloten om de boomwortels te verwijderen en de valmat te vervangen. Het kappen van de bomen en vervangen van de valmat zijn de aanpassingen die wij ten aanzien van de speelplaats zullen maken. Er is dus niet zozeer sprake van het opknappen van de speelplaats, maar eerder van het uitvoeren van onderhoud hieraan.

Bevinding soort	Aangemaakt	Afgehandeld door	Kosten	Status
"Advies: geen directe actie noodzakelijk, wel controleren"	jan 24, 2020			Afgerond
Aantekeningen

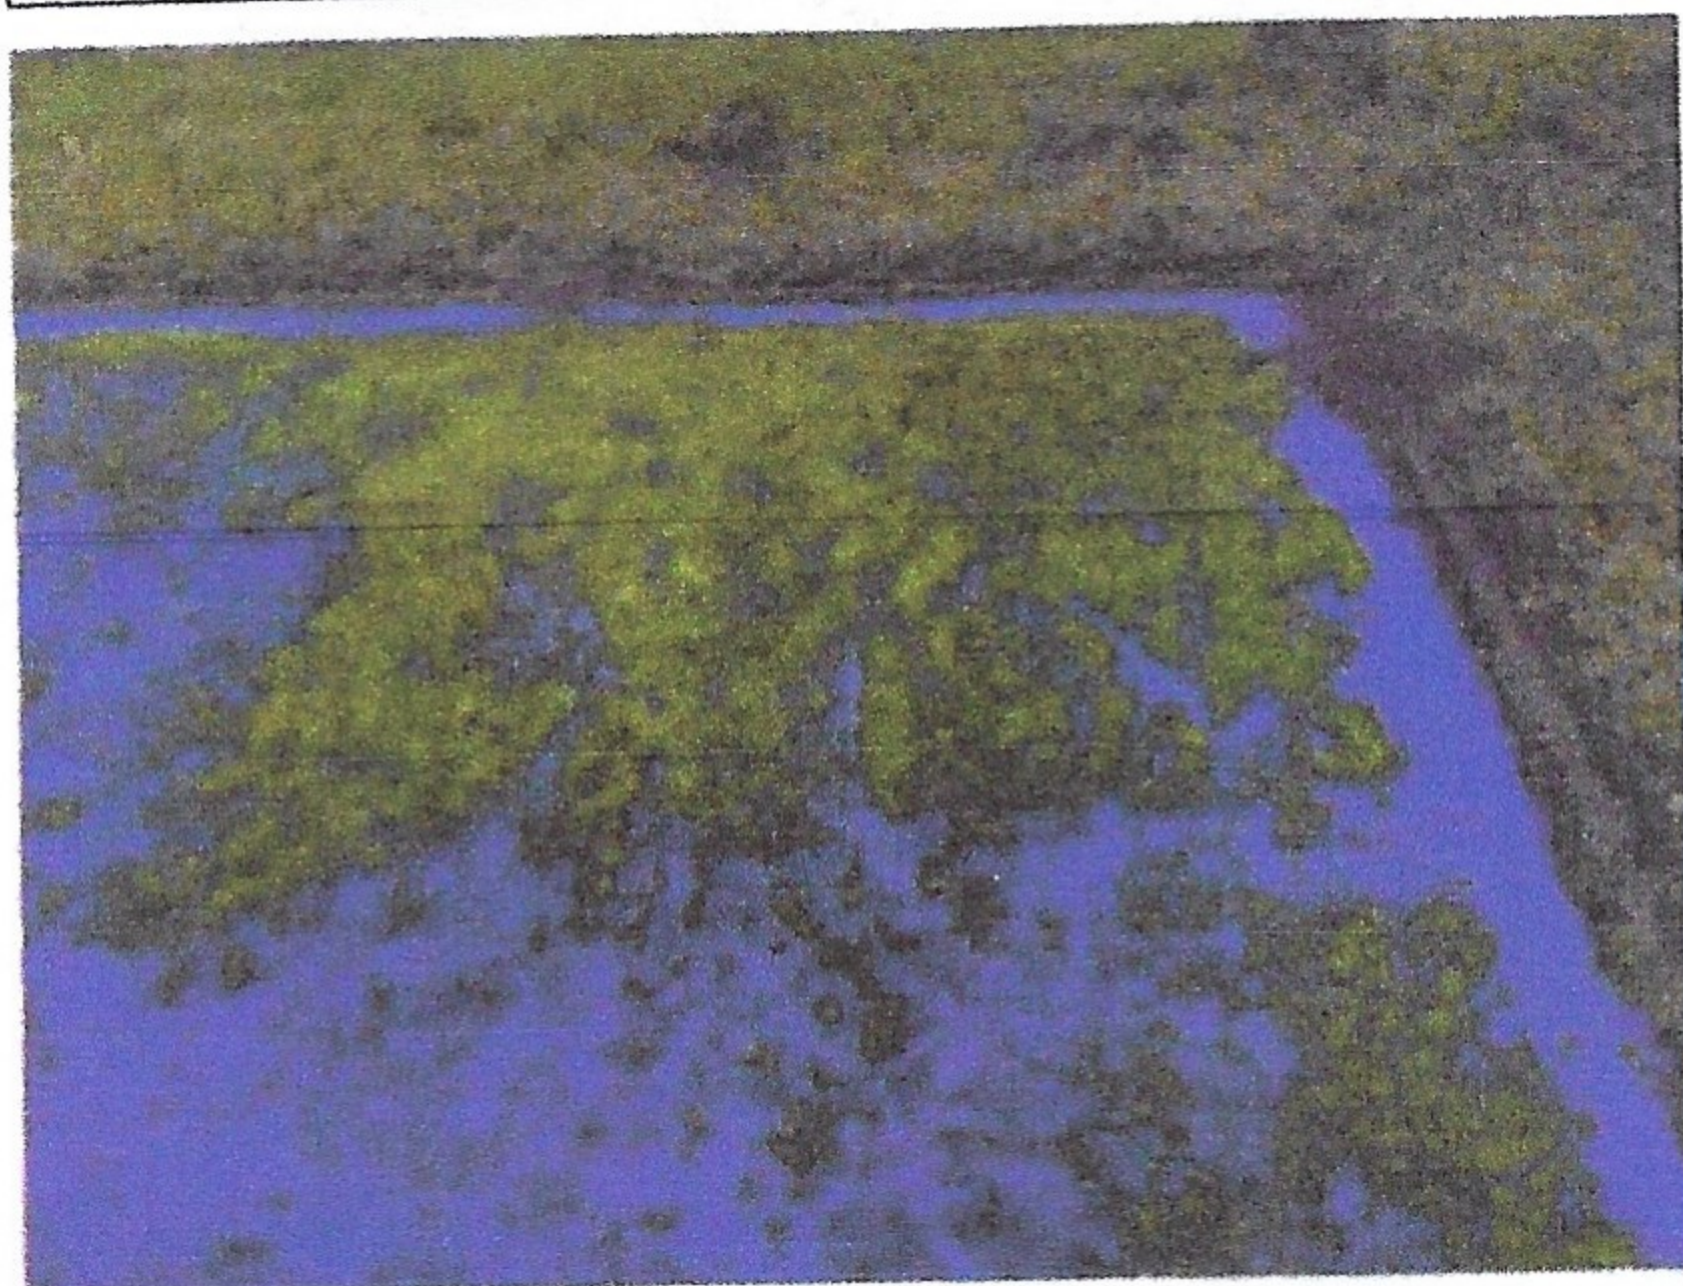
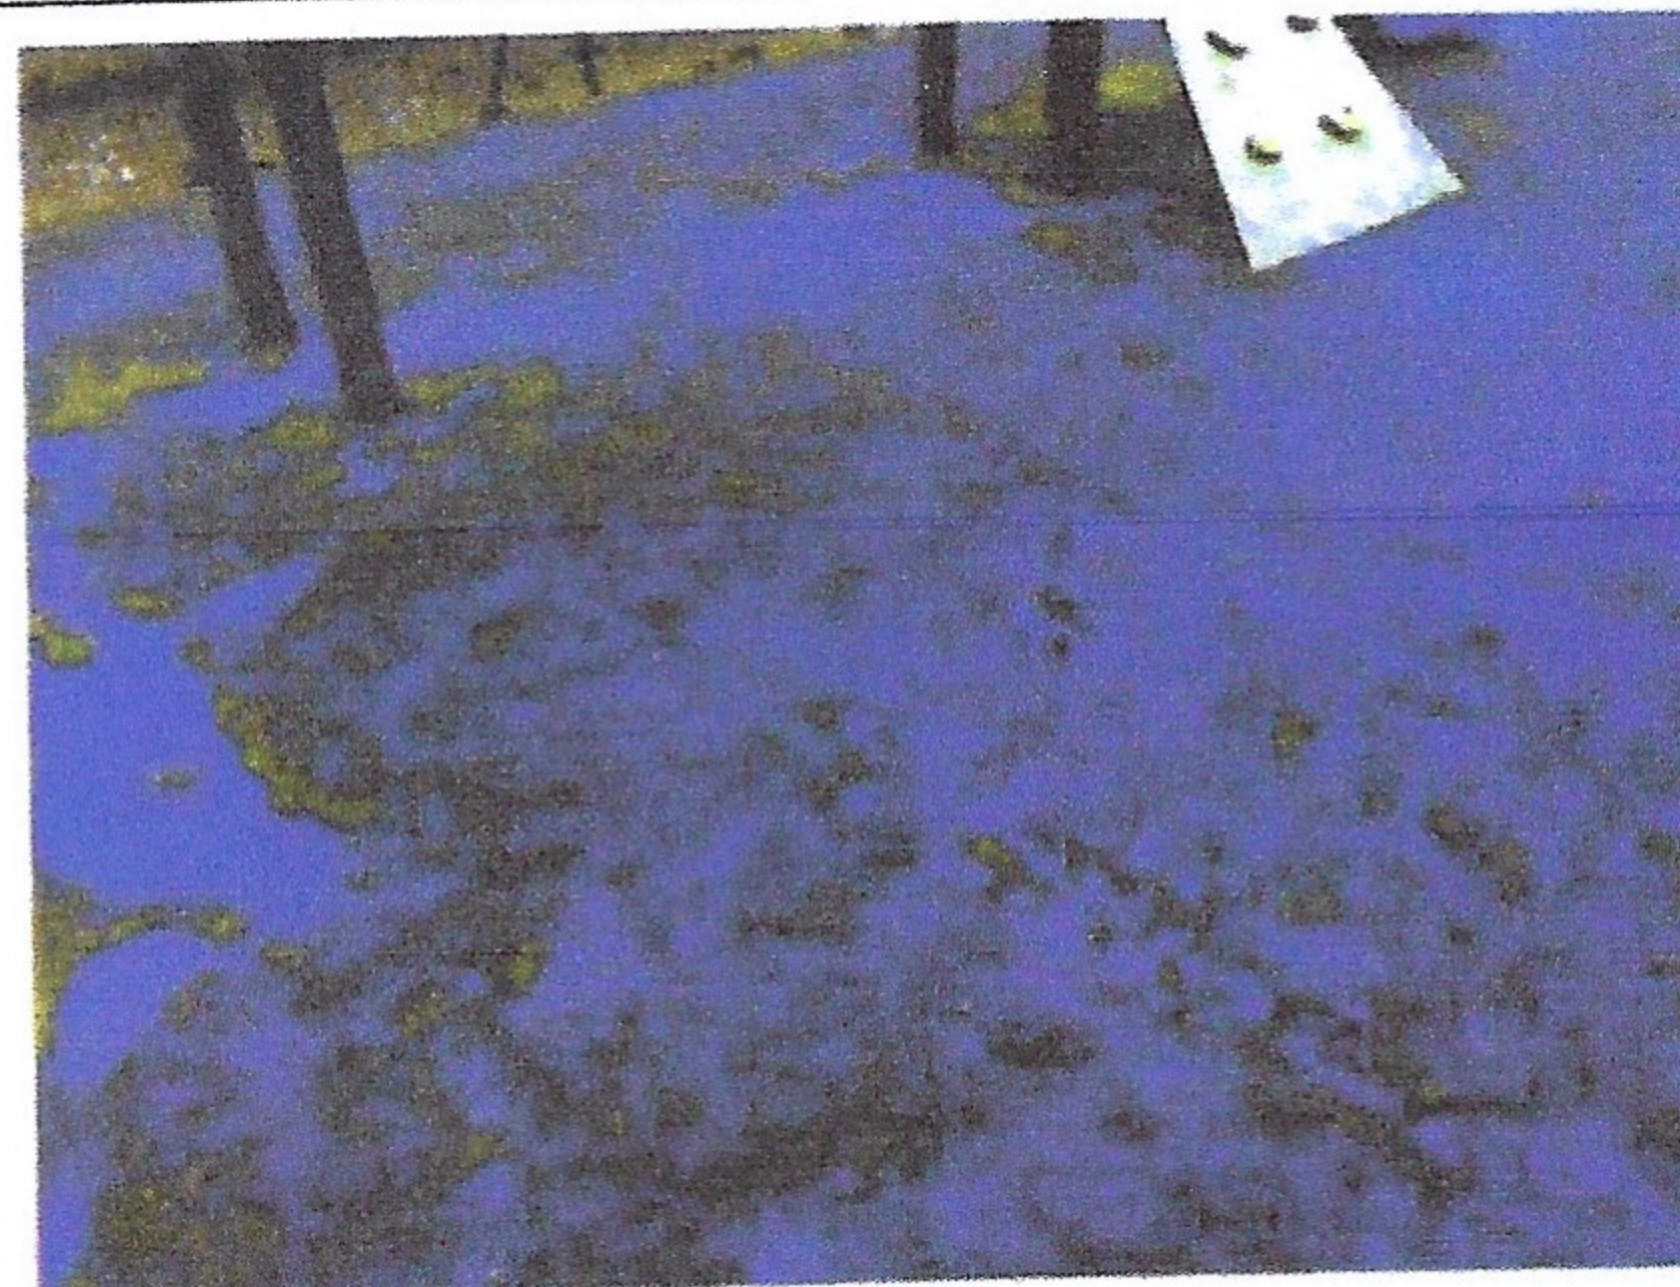
Aangemaakt	jan 24, 2020	Status	Afgerond
Inspecteur		Soort inspectie	
Prioriteit	4 - Ongewenst	Datum afhandeling	aug 03, 2020
Norm omschrijving	Mosgroei aanwezig in het kunstgras Mosgroei aanwezig in het kunstgras		
Aantekeningen	Hele vloer vies, veel mos. Ondergrond reinigen.

Bevinding soort	Aangemaakt	Afgehandeld door	Kosten	Status
Mos bestrijden	jan 24, 2020	f		Afgerond
Aantekeningen

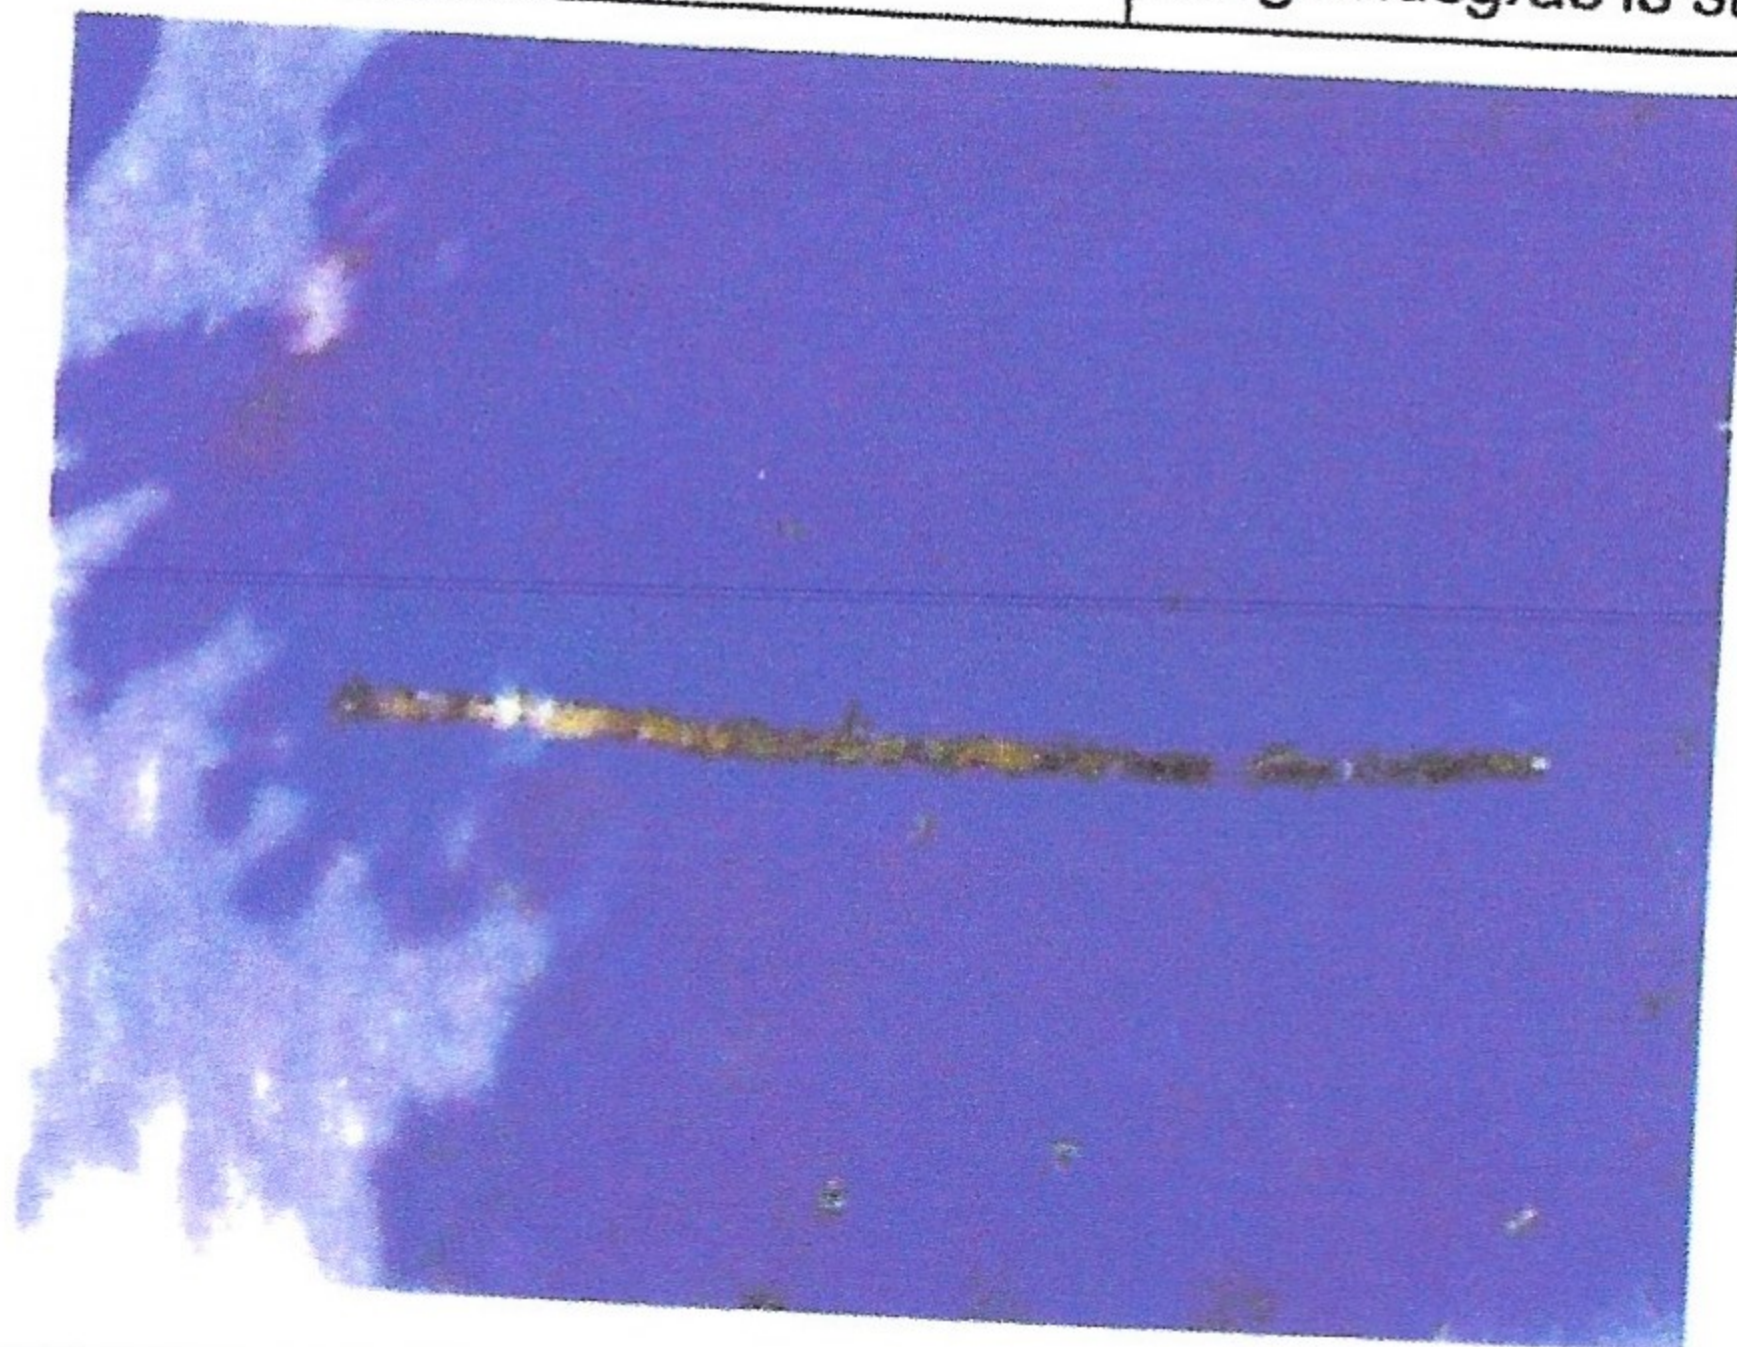
Aangemaakt	jun 14, 2011	Status	Afgerond
Inspecteur		Soort inspectie	Jaarlijkse hoofdinspectie
Prioriteit		Datum afhandeling	dec 01, 2011
Norm omschrijving	Ondergrond vernield Ondergrond vernield		
Aantekeningen	veiligheidsgras is stuk gesneden

Bevinding soort	Aangemaakt	Afgehandeld door	Kosten	Status
Repareer ondergrond	dec 01, 2011		€425,00	Afgerond
Aantekeningen	Veiligheidsgras gerepareerd en nieuwe blauwe strook aangebracht.

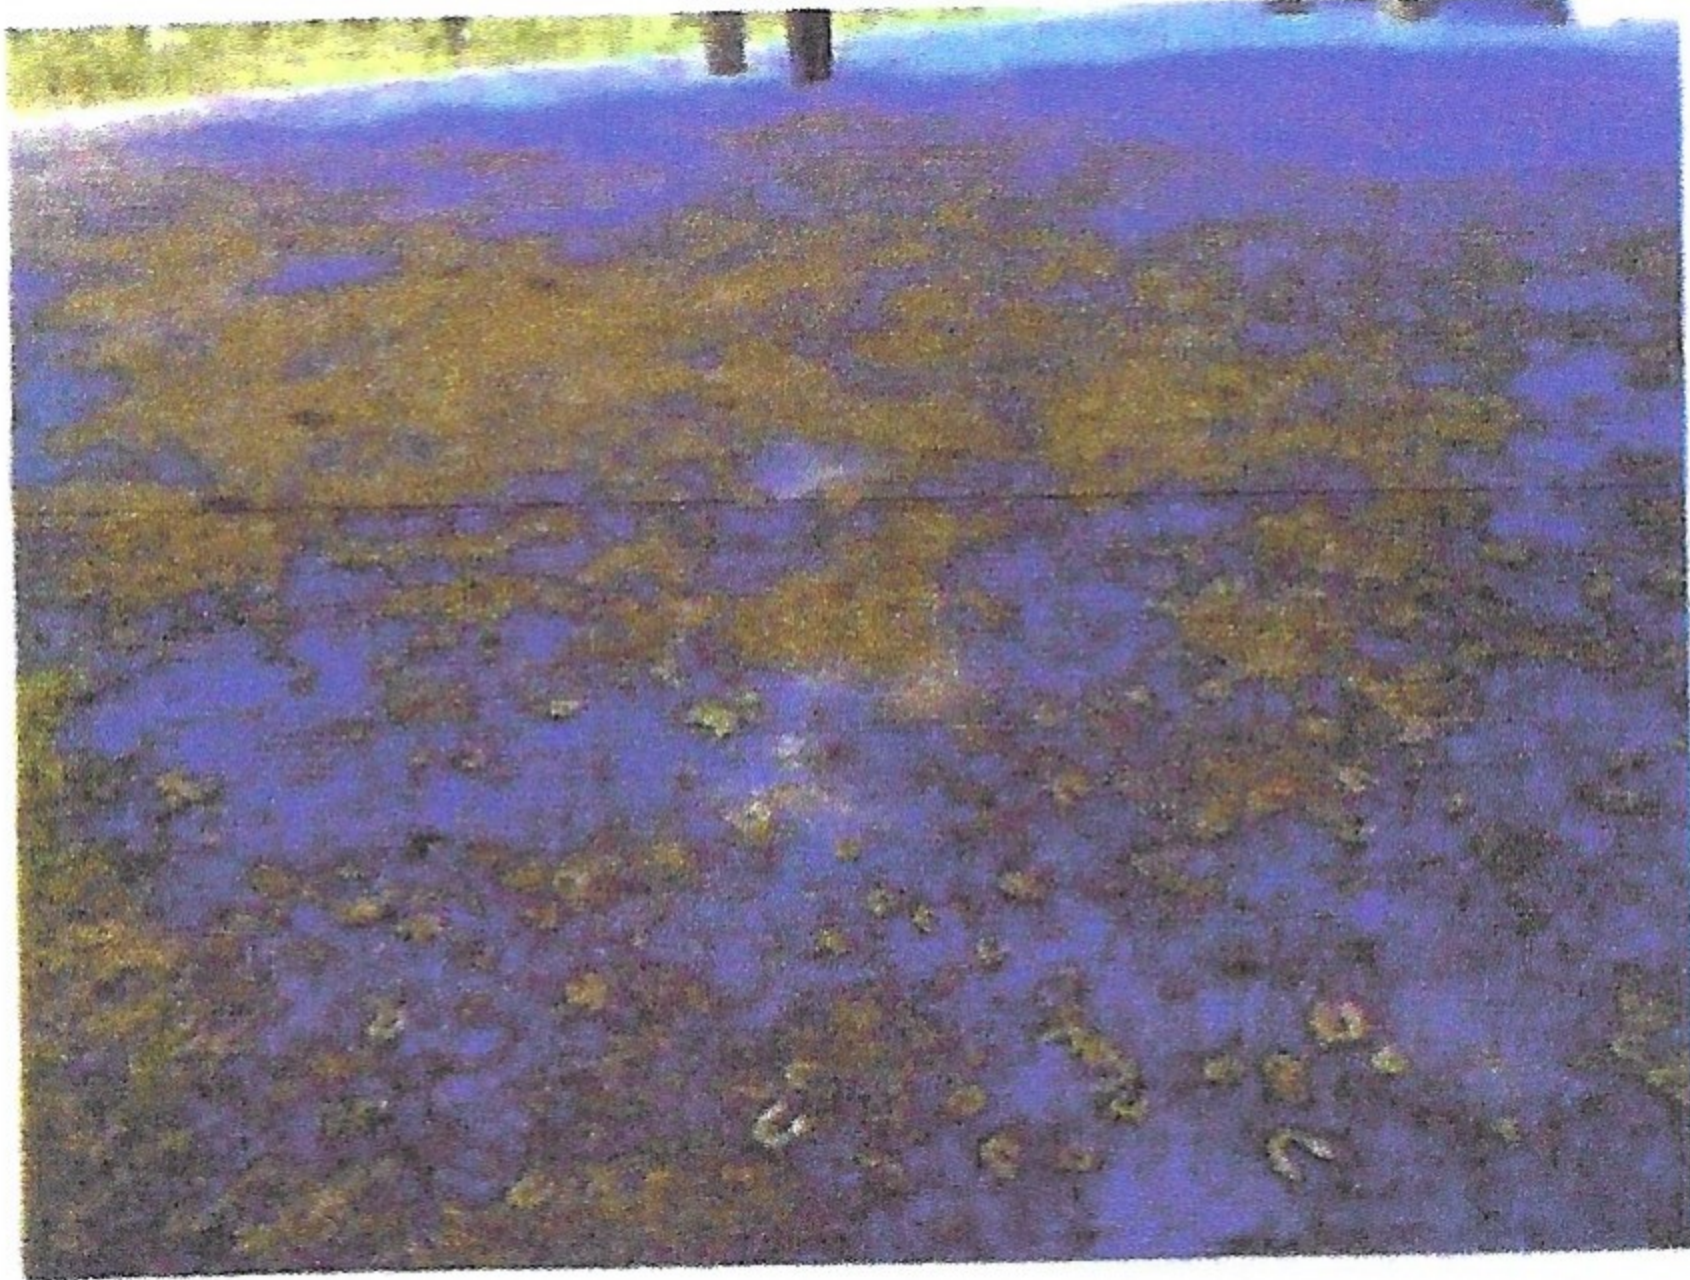
Aangemaakt	jun 16, 2016	Status	Afgerond
Inspecteur	:	Soort inspectie	Jaarlijkse hoofdinspectie
Prioriteit	4 - Ongewenst	Datum afhandeling	jun 13, 2017
Norm omschrijving	Mosgroei aanwezig in het kunstgras Mosgroei aanwezig in het kunstgras		
Aantekeningen	Er groeit mos op het kunstgras

Bevinding soort	Aangemaakt	Afgehandeld door	Kosten	Status
Mos bestrijden	jun 16, 2016			Afgerond
Aantekeningen	Is reeds verholpen
