Datum : 20 mei 2021  
Uw kenmerk : -  
Zaaknummer : 809133  
Behandeld door : Team Inwoners, Ondernemers & Vergunningen  
Doorkiesnummer : 14 023  
Onderwerp : Bezwaar kapvergunning Blekersveld  
Verzonden : 21 MEI 2021  
Bijlage(n) : Inspectierapport speelplaats Blekersveld  
Foto's na verwijderen valmat

# **Inspectie rapport Gemeente Bloemendaal**

Locatie - Gemeente Bloemendaal\Overveen\11 Blekersveld 9 (11)

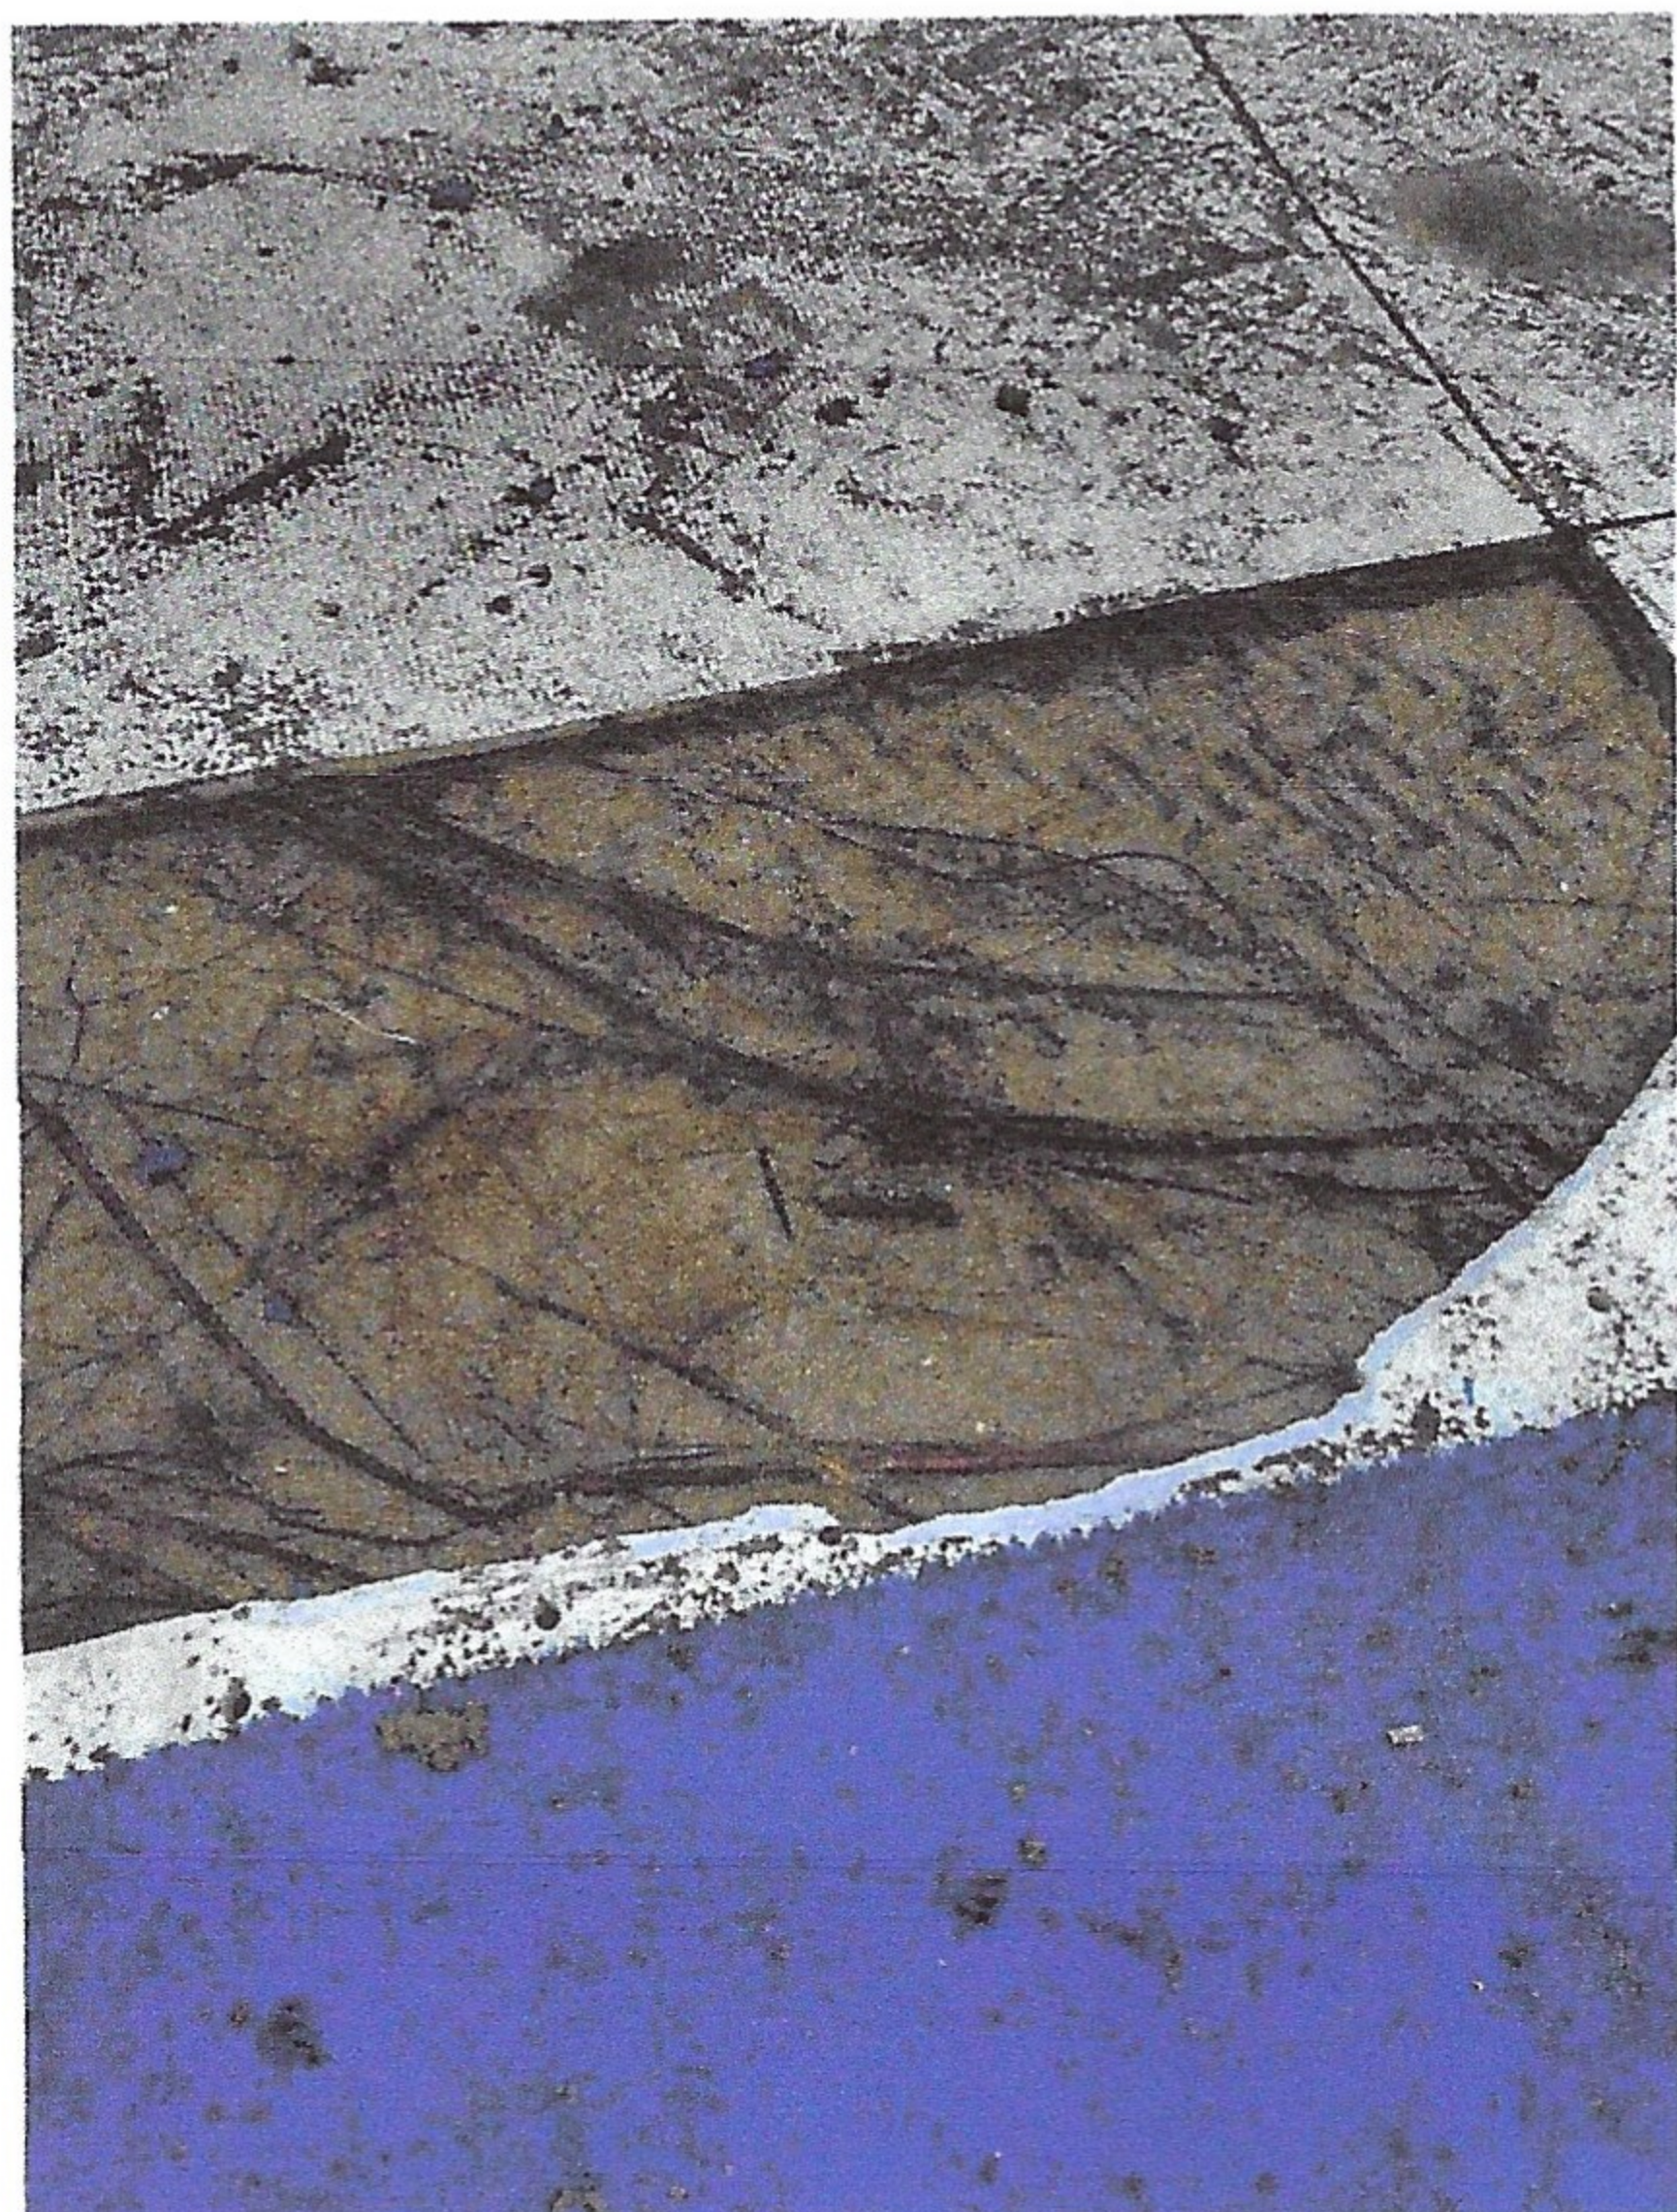
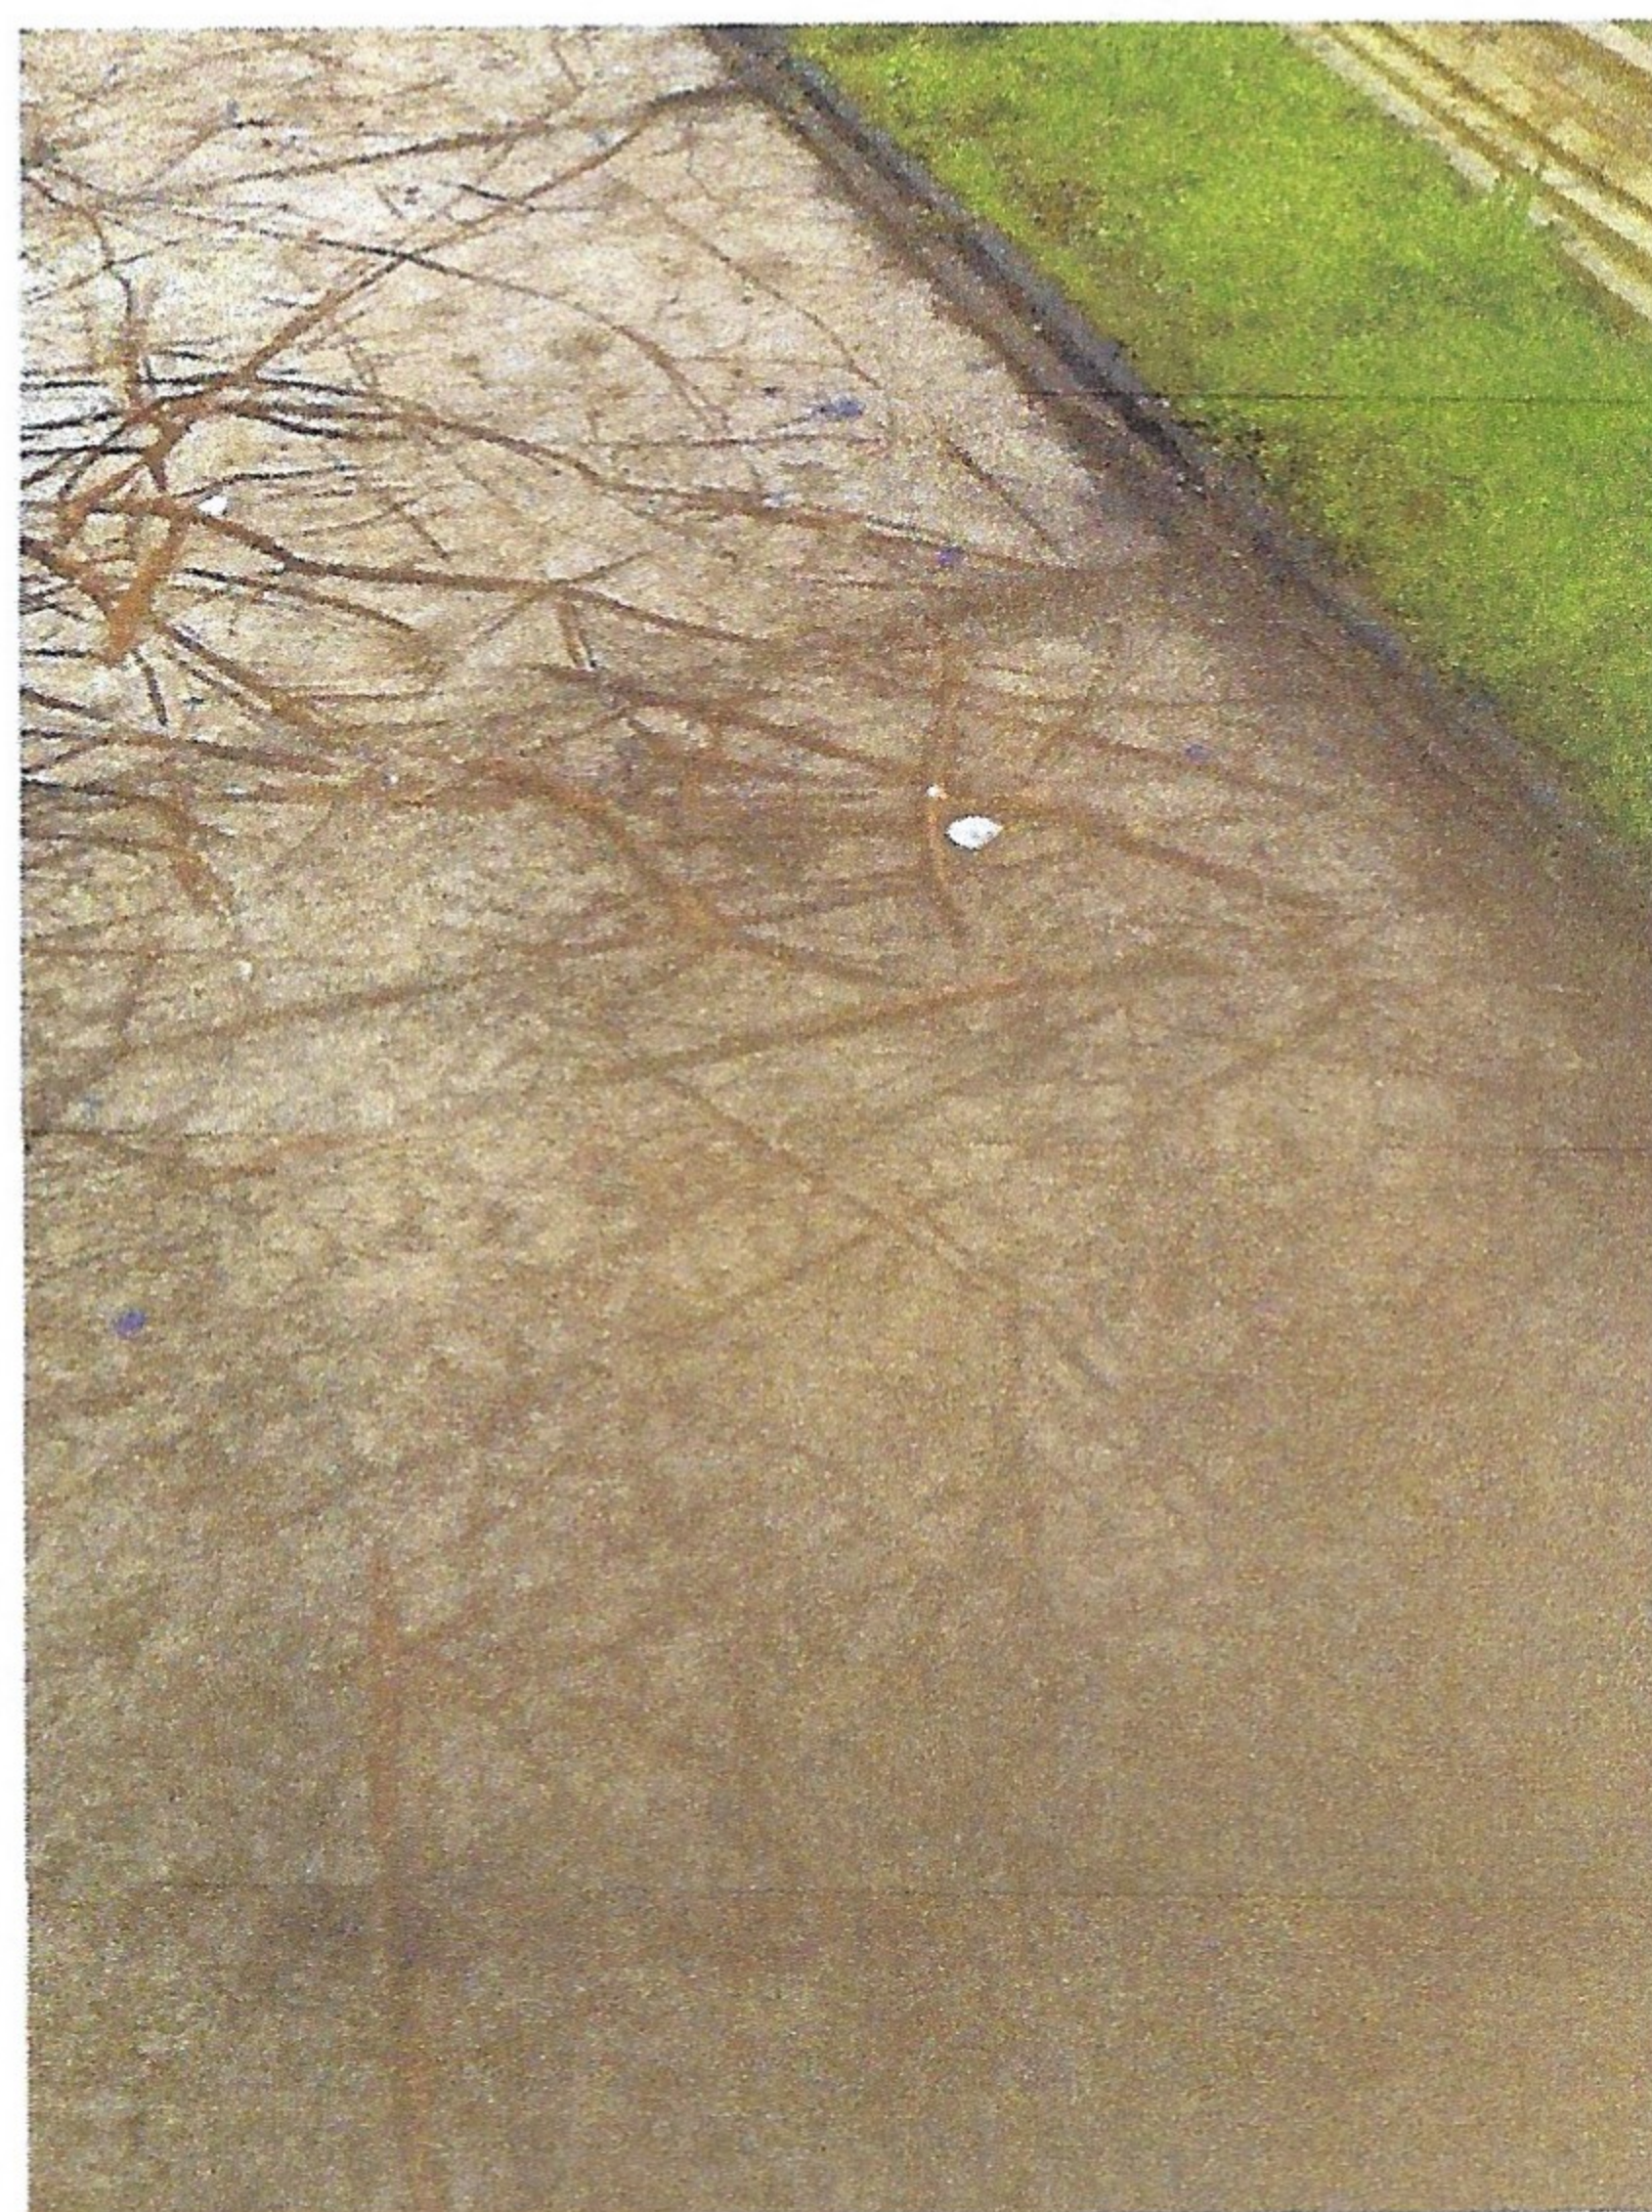
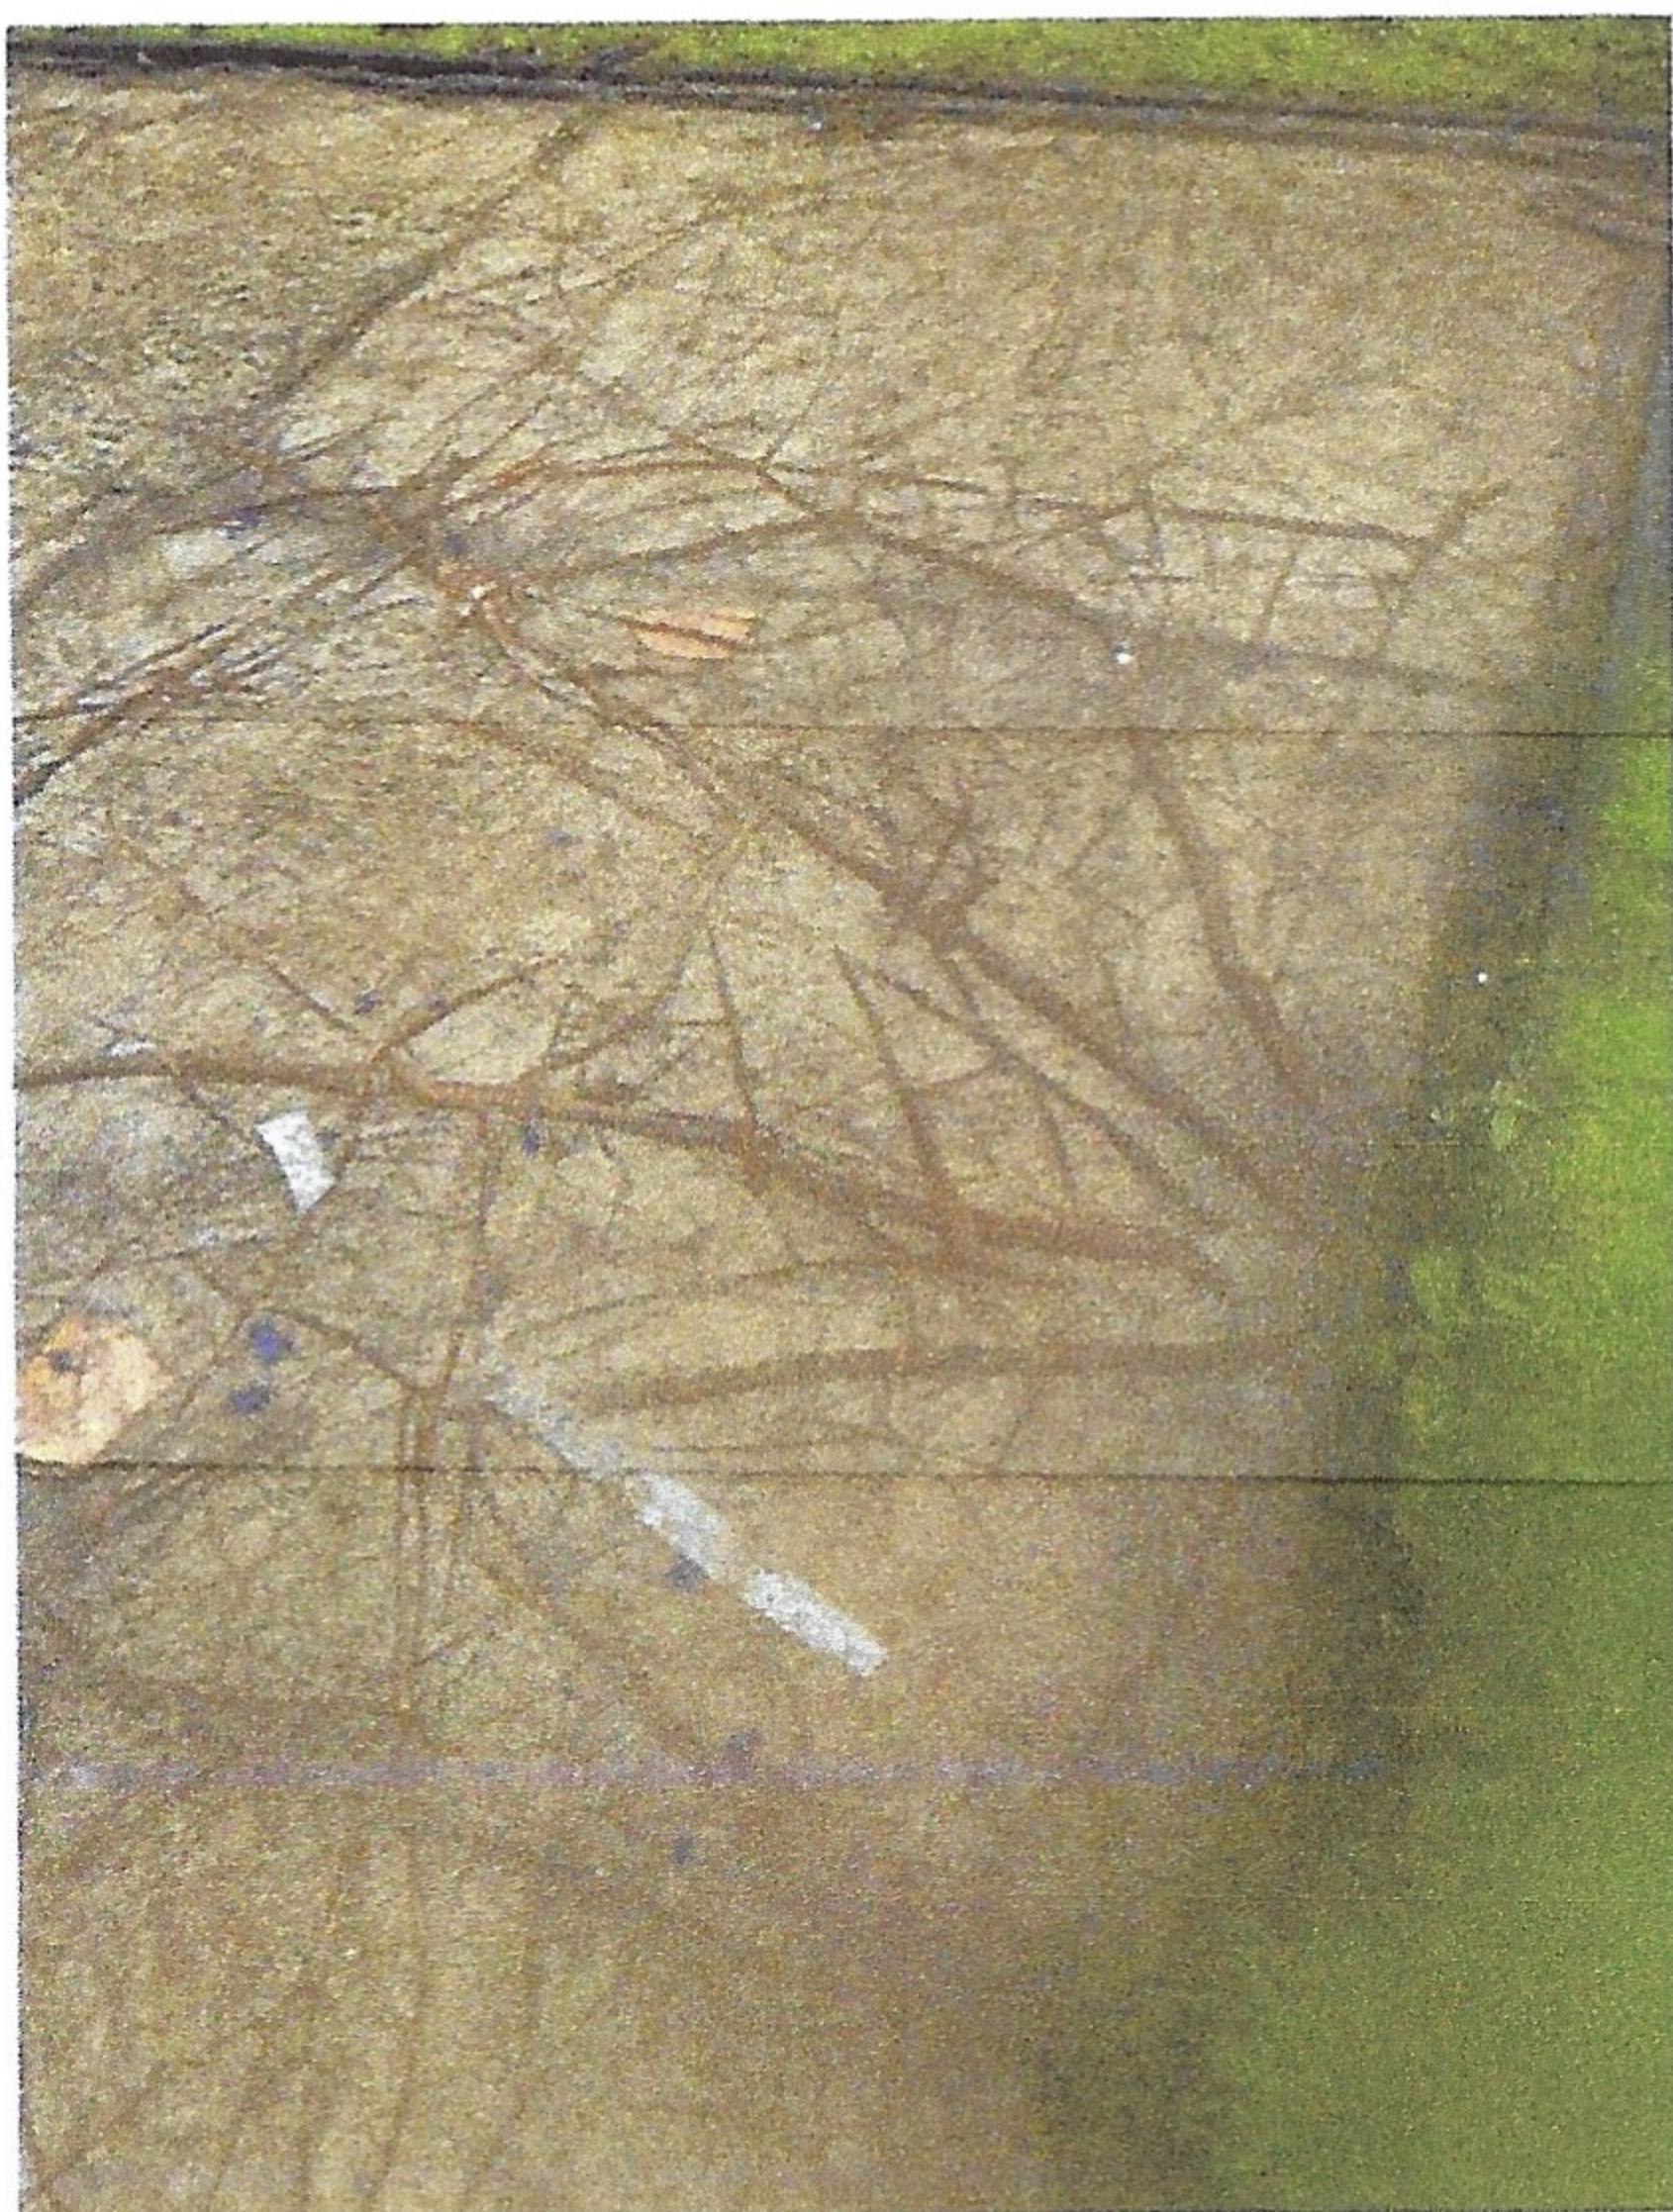
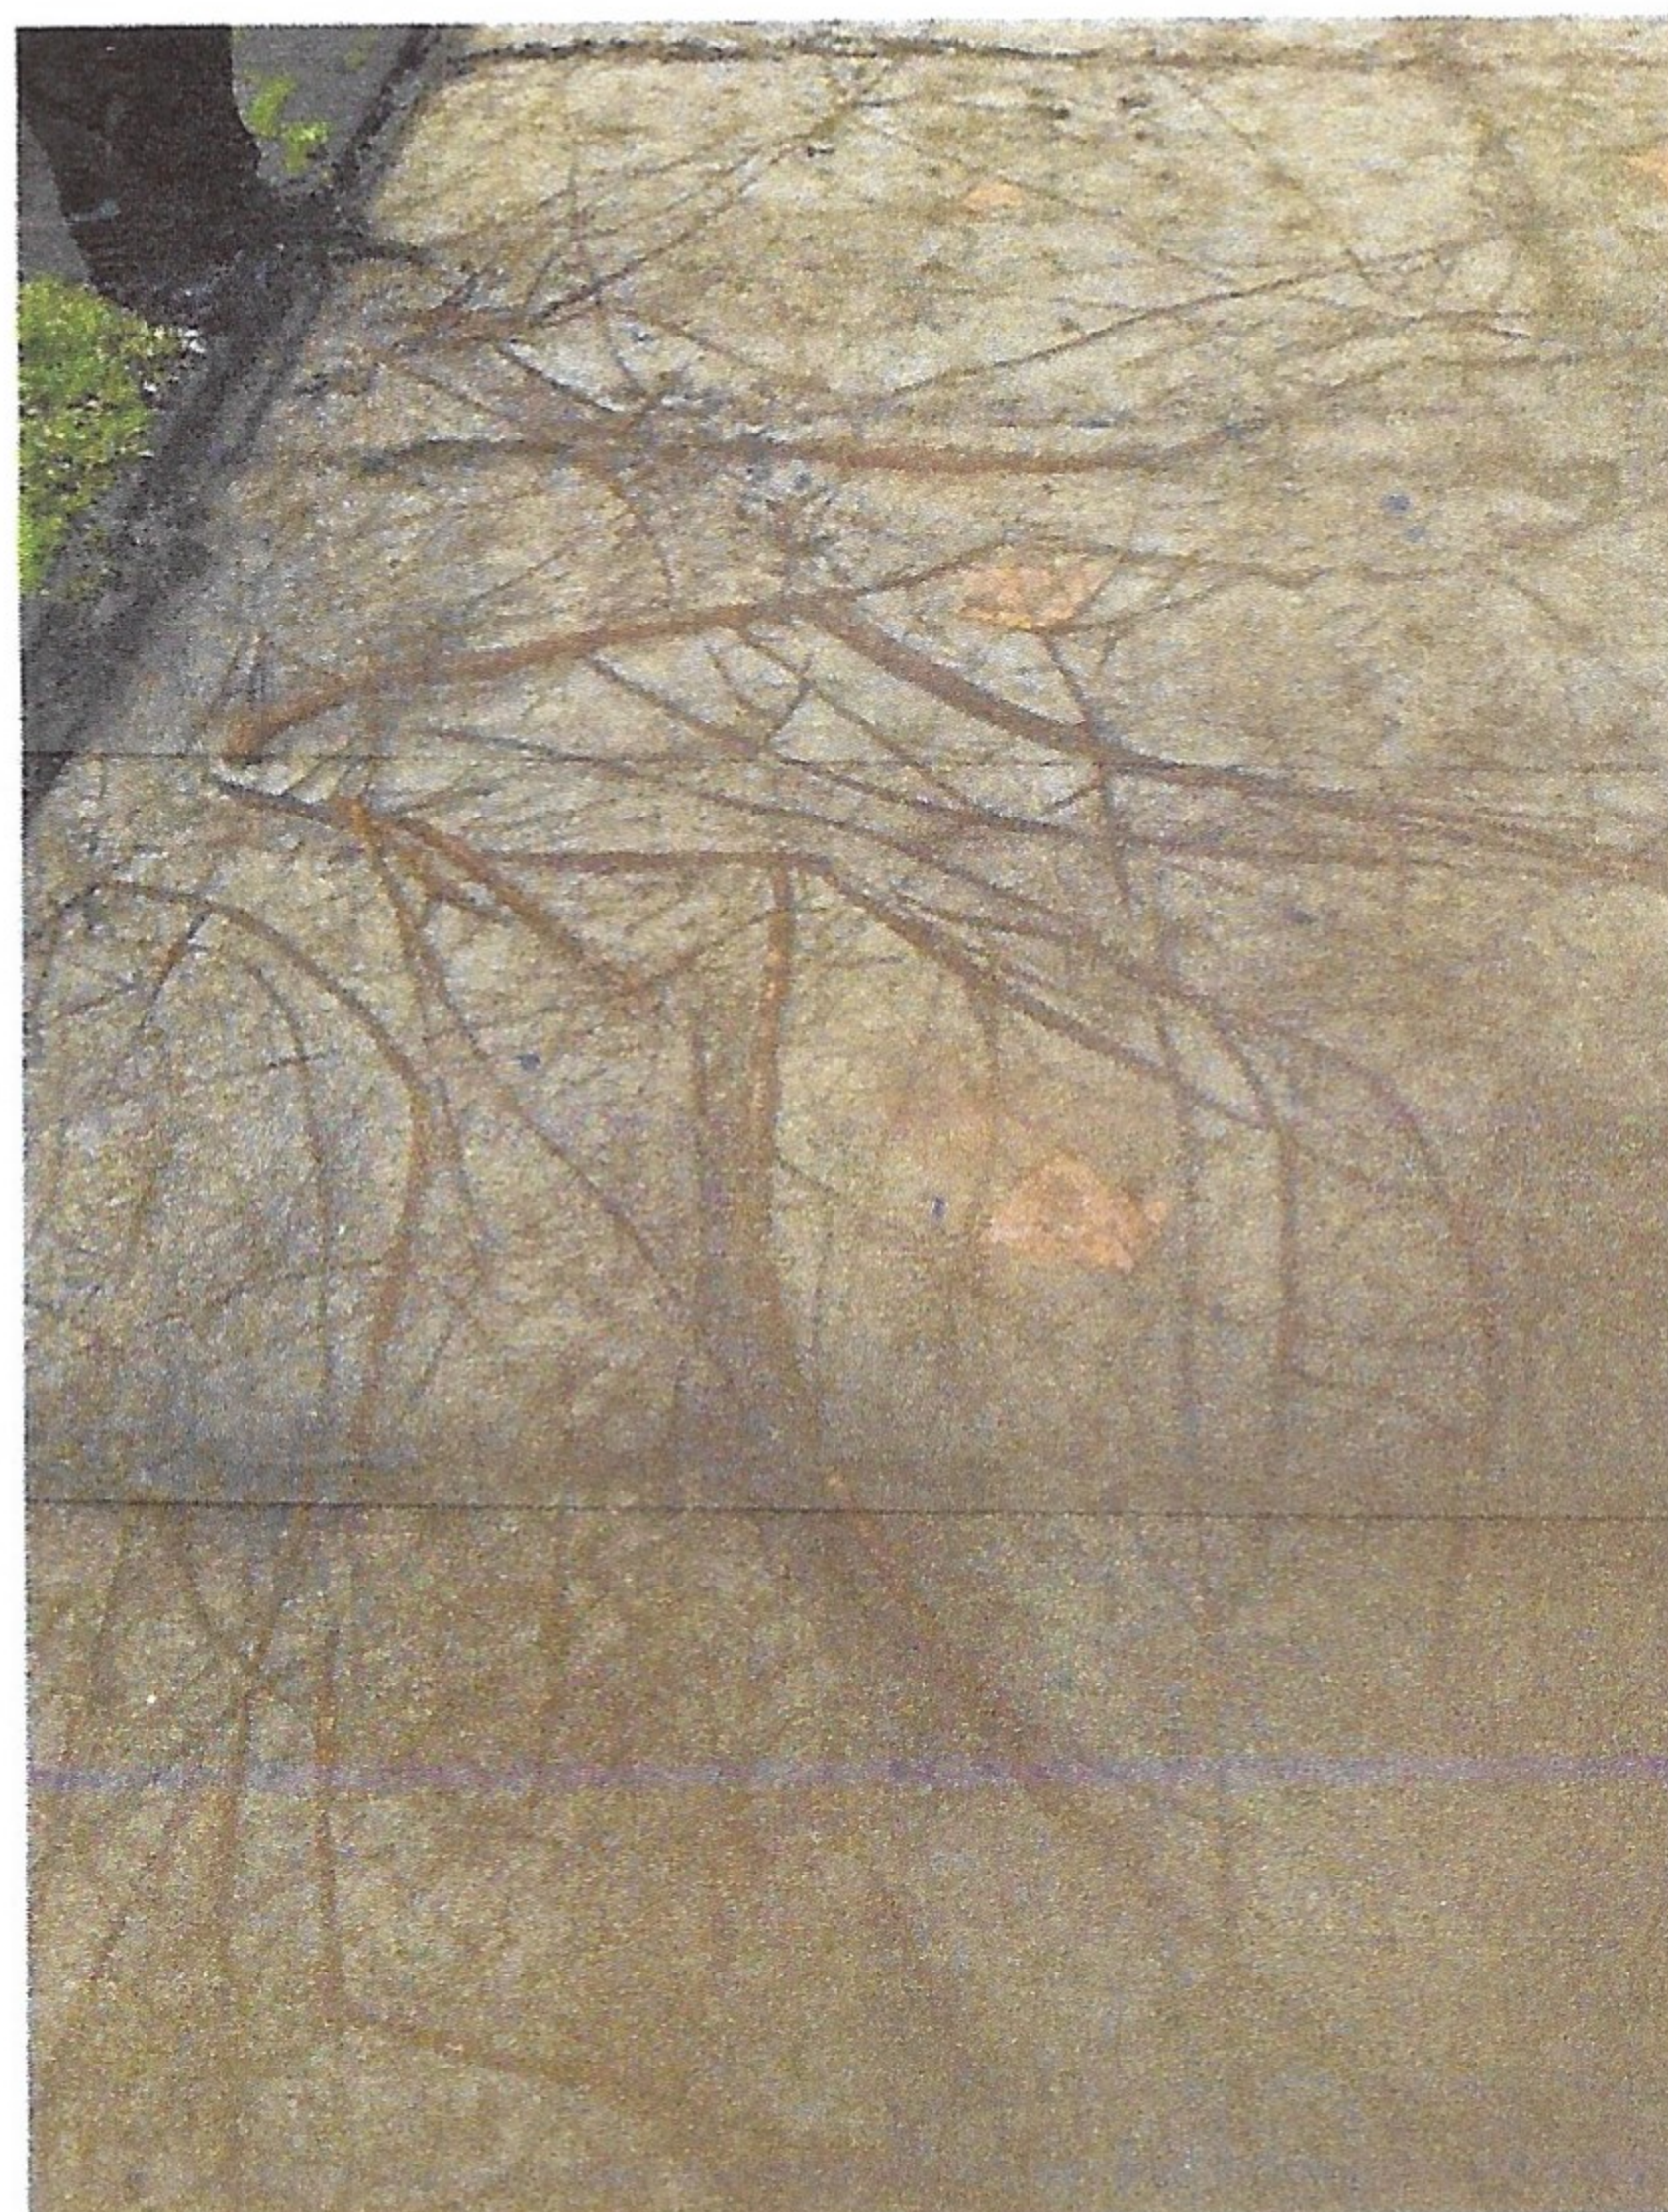
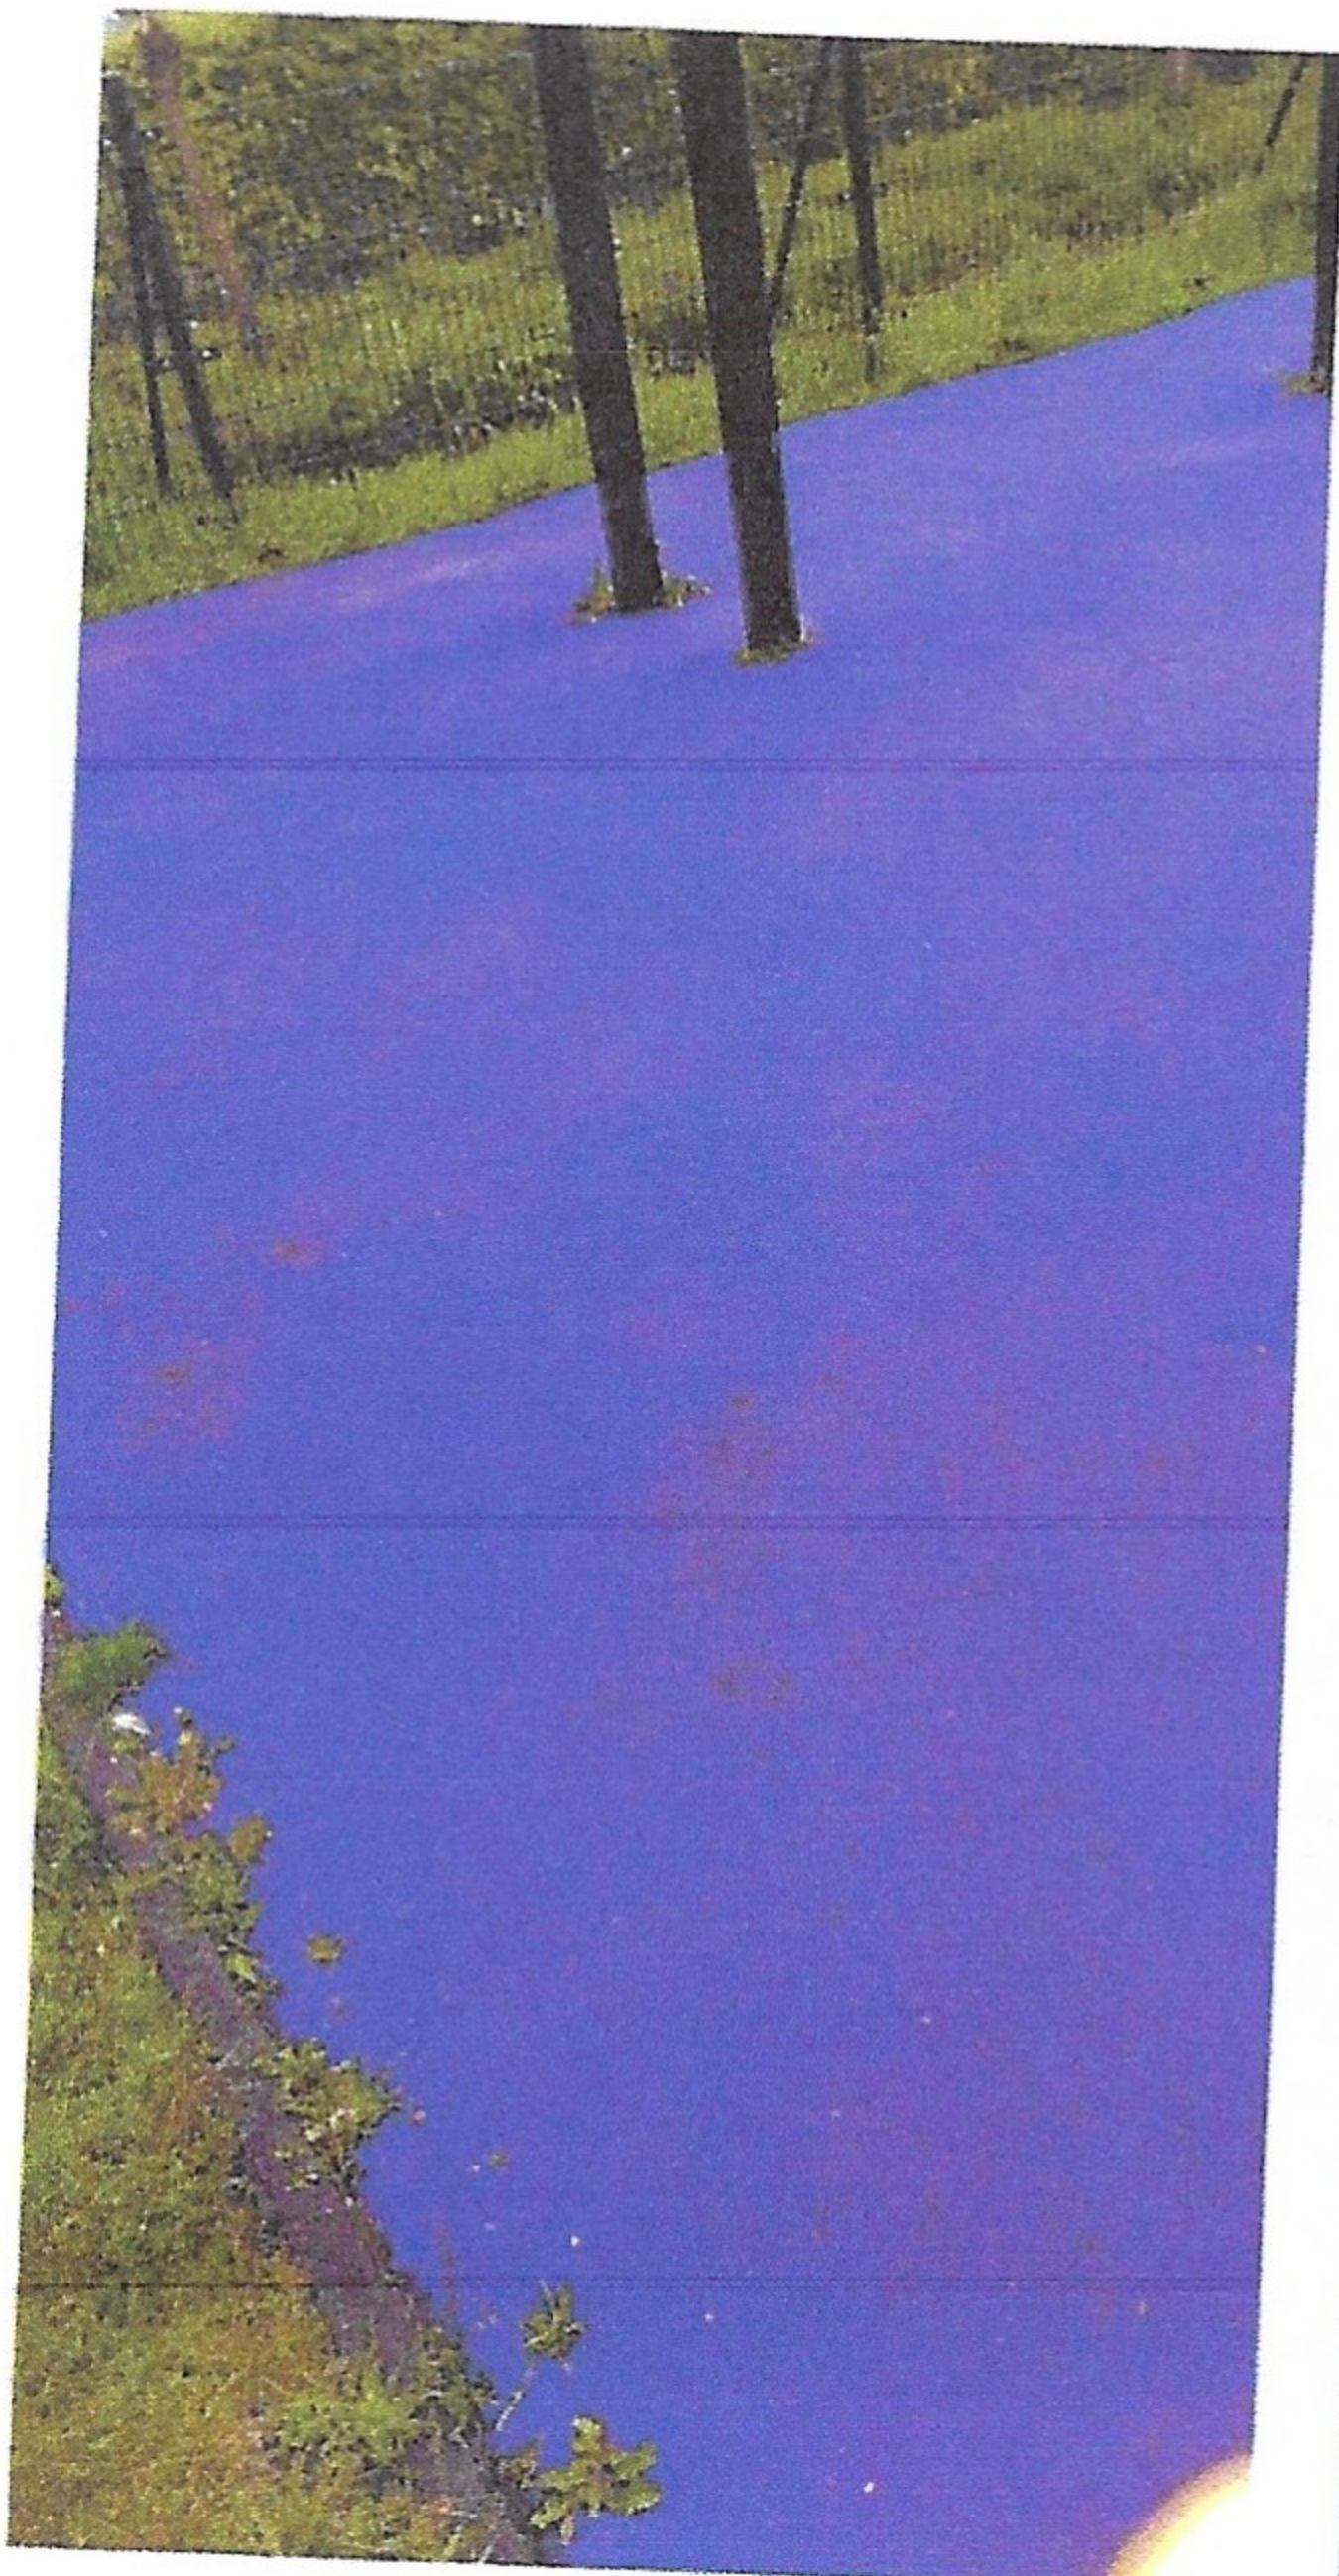
Speelplaats Blekersveld, Overveen

Wij hebben ervoor gekozen om de vergunning te verlenen met directe inwerkingtreding, omdat wij de bomen zo snel mogelijk wilden kappen om zo een onveilige situatie te voorkomen. Bij mooier weer worden er meer spelende kinderen verwacht en groeien de boomwortels ook verder door. Door de bomen af te zagen, hebben wij voorkomen dat de wortels verder doorgroeiden en de valmat nog verder opgedrukt raakte. De valmat en de boomwortels zijn naderhand verwijderd. Bijgaand treft u enkele foto's die zijn gemaakt na het verwijderen van de valmat. Hierop zijn de opdrukkende boomwortels duidelijk te zien. Inmiddels is de valmat vervangen.
