# Inspectie rapport Gemeente Bloemendaal

## Locatie - Gemeente Bloemendaal\Overveen\11 Blekersveld 9 (11)

Adres: Blekersveld 9, Overveen

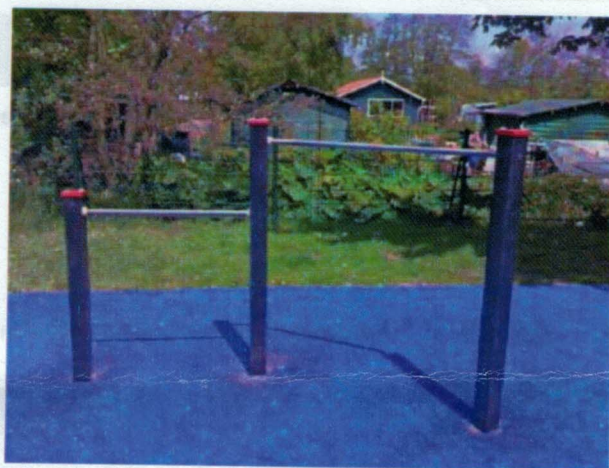
Naam: Duikelrek Duo  
Object ID: 11.3  
Type nummer: FAKB.1  
Fabrikant: Flexibilo  
Installatiedatum: jan 01, 2008  
Ondergrond: Valdempend Kunstgras

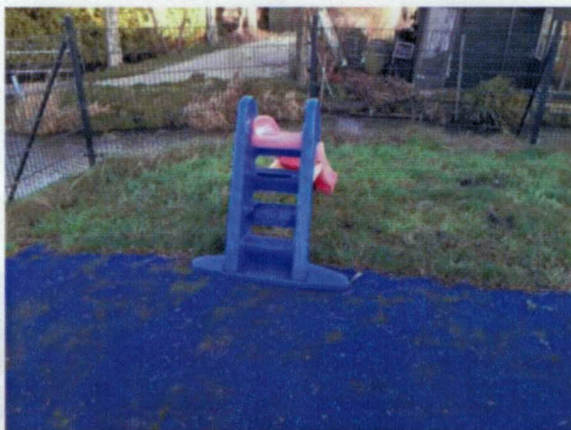
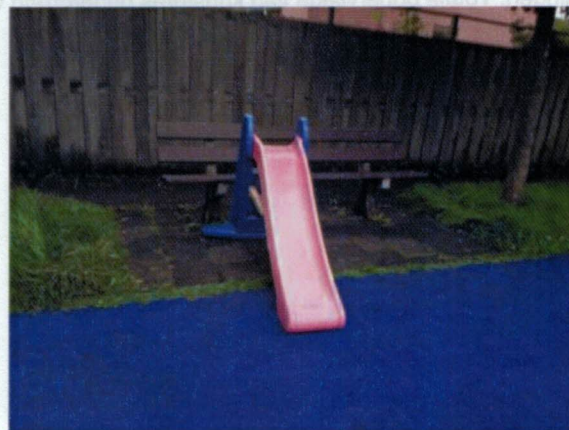
## Bevinding - Opmerking, speelgoed

Aangemaakt	jun 16, 2016	Status	Afgerond
Inspecteur	Cor Bouwman	Soort inspectie	Jaarlijkse hoofdinspectie
Prioriteit	4 - Ongewenst	Datum afhandeling	feb 17, 2021
Norm omschrijving	Opmerking: Het speeltoestel is niet bedoeld voor gebruik in de openbare ruimte. Dit speeltoestel is bedoeld voor particulier gebruik.		
Aantekeningen	Er is door bewoners een glijbaan in de speelplaats gezet. In overleg verwijderen.

Bevinding soort	Aangemaakt	Afgehandeld door	Kosten	Status
Verwijder object	jun 16, 2016	Willem Dams		Afgerond
Aantekeningen	Advies, laat glijbaan verwijderen Willem Dams: contact met bewoners opgenomen, wordt vervolgd.

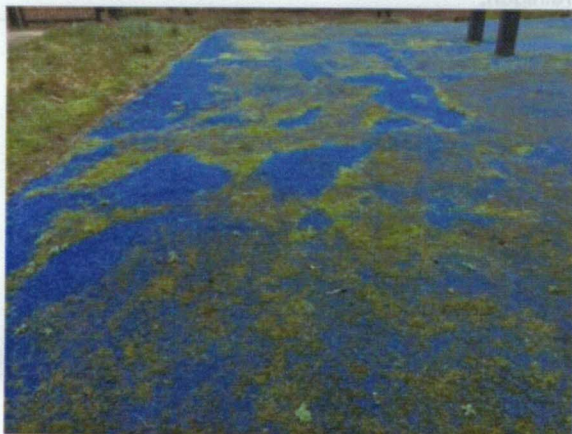
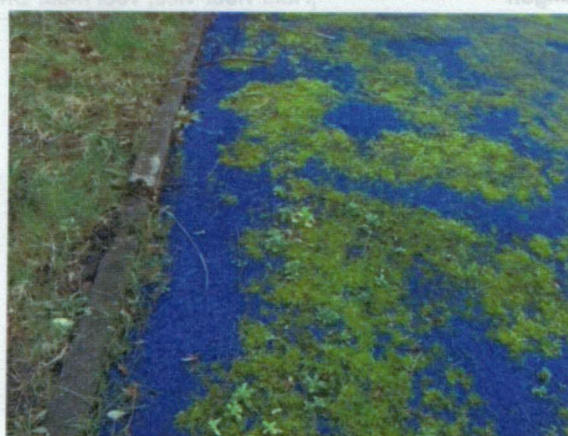
## Bevinding - Ondergrond - Kunstgras beschadigd

Aangemaakt	jan 24, 2020	Status	Afgerond
Inspecteur		Soort inspectie	
Prioriteit	5 - Acceptabel	Datum afhandeling	aug 03, 2020
Norm omschrijving	Kunstgras bevat oppervlakkige beschadigingen		
Aantekeningen	Opdrukkende boomwortels, in de gaten houden. Bij verergeren, wortels verwijderen.

Bevinding soort	Aangemaakt	Afgehandeld door	Kosten	Status
"Advies: geen directe actie noodzakelijk, wel controleren"	jan 24, 2020	Rachied Rahman		Afgerond
Aantekeningen

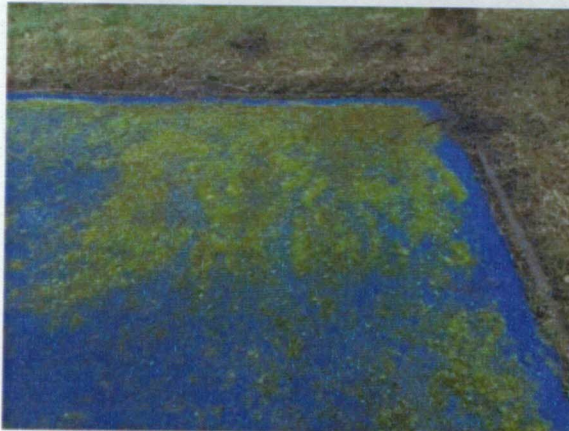
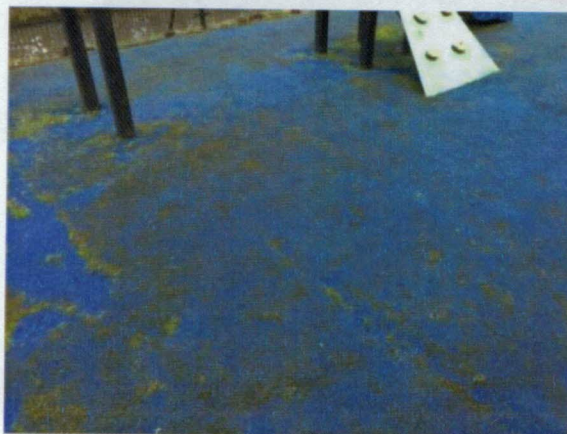
## Bevinding - Ondergrond - Kunstgras mos

Aangemaakt	jan 24, 2020	Status	Afgerond
Inspecteur		Soort inspectie	
Prioriteit	4 - Ongewenst	Datum afhandeling	aug 03, 2020
Norm omschrijving	Mosgroei aanwezig in het kunstgras Mosgroei aanwezig in het kunstgras		
Aantekeningen	Hele vloer vies, veel mos. Ondergrond reinigen.

Bevinding soort	Aangemaakt	Afgehandeld door	Kosten	Status
Mos bestrijden	jan 24, 2020	Rachied Rahman		Afgerond
Aantekeningen

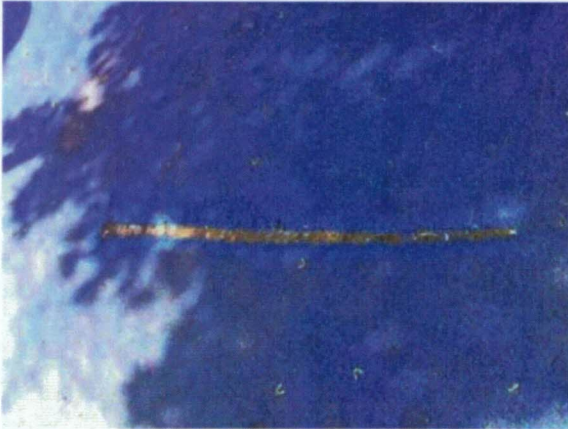
## Bevinding - Ondergrond - Vernield

Aangemaakt	jun 14, 2011	Status	Afgerond
Inspecteur	Ben van Hemert	Soort inspectie	Jaarlijkse hoofdinspectie
Prioriteit		Datum afhandeling	dec 01, 2011
Norm omschrijving	Ondergrond vernield Ondergrond vernield		
Aantekeningen	veiligheidsgras is stuk gesneden

Bevinding soort	Aangemaakt	Afgehandeld door	Kosten	Status
Repareer ondergrond	dec 01, 2011	Betty Need	€425,00	Afgerond
Aantekeningen	Veiligheidsgras gerepareerd en nieuwe blauwe strook aangebracht.

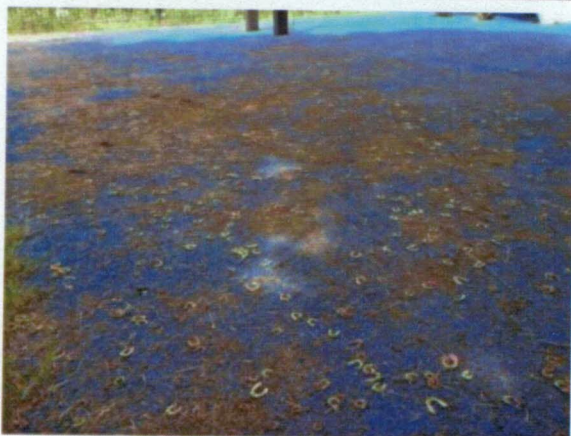
## Bevinding - Ondergrond - Kunstgras mos

Aangemaakt	jun 16, 2016	Status	Afgerond
Inspecteur	Cor Bouwman	Soort inspectie	Jaarlijkse hoofdinspectie
Prioriteit	4 - Ongewenst	Datum afhandeling	jun 13, 2017
Norm omschrijving	Mosgroei aanwezig in het kunstgras Mosgroei aanwezig in het kunstgras		
Aantekeningen	Er groeit mos op het kunstgras

Bevinding soort	Aangemaakt	Afgehandeld door	Kosten	Status
Mos bestrijden	jun 16, 2016	Cor Bouwman		Afgerond
Aantekeningen	Is reeds verholpen
